PÔLE
OBSERVATION

Dispositif REX
Bâtiments
performants

L'ISOLATION EN SOUS- FACE DES PLANCHERS BAS EN RÉNOVATION 12 ENSEIGNEMENTS À CONNAÎTRE

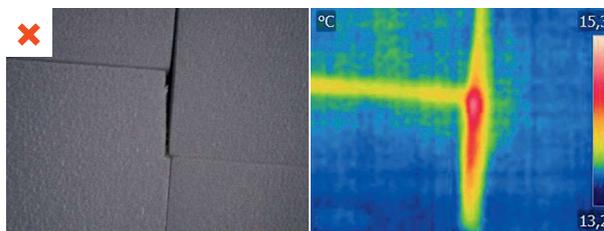
- Les panneaux présentent entre eux des joints ouverts importants.

- Création de ponts thermiques intégrés plus élevés que ceux pris en compte lors de la caractérisation de l'isolant en laboratoire.
- Performance thermique réelle de la paroi moins importante qu'escomptée.

- Manque de soin lors de la pose.
- Absence de reprise des fortes irrégularités du support qui est donc difficile à isoler.
- Découpe des panneaux imprécise.

Isolation à l'aide de panneaux rigides rapportés sous dalle. Observation d'un joint ouvert à l'œil nu et visualisation des déperditions engendrées à l'aide d'une caméra thermique ©AQC

- Comblers les interstices avec un produit isolant adapté.

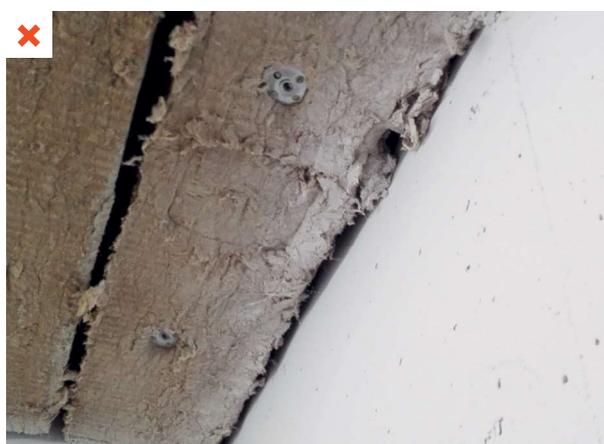
Isolation à l'aide de panneaux semi-rigides rapportés sous dalle. Isolation non jointive suite à une découpe imprécise d'un panneau. ©AQC

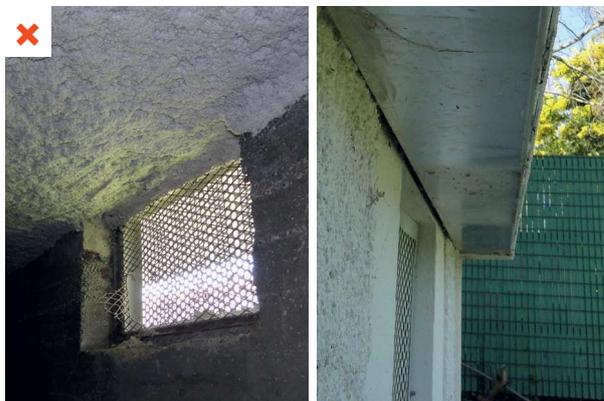
L'isolation du plancher bas et celle des murs extérieurs s'arrêtent toutes deux au-dessus des soupiraux, ce qui génère un important pont thermique juste en dessous du nez de dalle du plancher bas. ©AQC

- Si le soubassement du mur extérieur est bien isolé en continuité de l'ITE en partie courante :
 - Créer une retombée d'isolant d'au moins 30 cm côté intérieur,
 - Dévier les réseaux fixés en partie haute des murs (cf. enseignement n° 7),
 - Créer un cadre dans le plan de l'isolation pour conserver les ouvertures existantes.

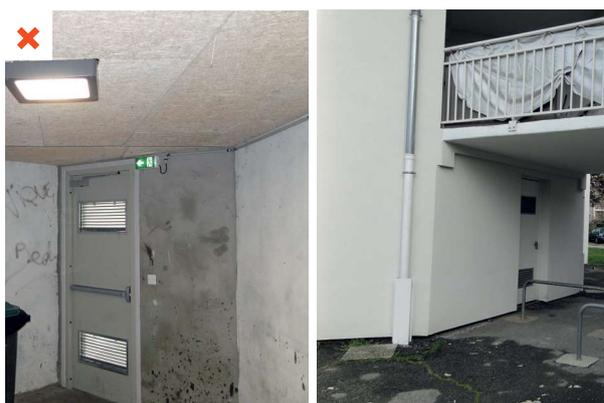
- L'isolation du plancher bas s'arrête au droit des murs périphériques isolés par l'extérieur.

- Création d'un pont thermique linéique à la jonction mur extérieur - plancher bas.
- Risque de condensation et de développement de moisissures en pied de mur du local chauffé.

- Méconnaissance ou sous-estimation de l'importance de ce pont thermique.
- Absence de carnets de détails en phase conception et réalisation.
- Manque de coordination entre les intervenants.

L'isolation du plancher bas de ce local en RDC s'arrête au droit du mur périphérique isolé par l'extérieur jusqu'en pied de façade. ©AQC

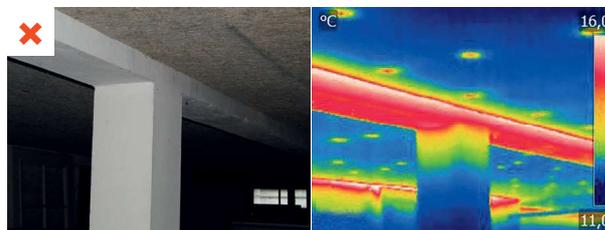
- L'isolation du plancher bas est interrompue par la présence d'éléments structurels non isolés.

- Création de ponts thermiques.
- Performance thermique réelle de la paroi moins importante qu'escomptée.

- Altimétrie insuffisante au passage sous les poutres.
- Mauvaise estimation de la quantité de matériaux requise.
- Mauvaise estimation du temps total requis (nombreuses découpes de panneaux, temps de projection plus important).
- Dans le cas de matériaux différents entre poutres et plancher, incompatibilité de l'isolant ou de son système de fixation aux différents supports.

Les poutres en béton du sous-sol n'ont pas été isolées (procédé de panneaux rapportés sous dalle). Visualisation des déperditions engendrées à l'aide d'une caméra thermique (Note : les 2 images ont été prises sur le même site à des moments différents). ©AQC

- Isoler les poutres sur leurs trois faces ou *a minima* sur leurs retombées lorsque la hauteur sous plafond n'est pas suffisante.

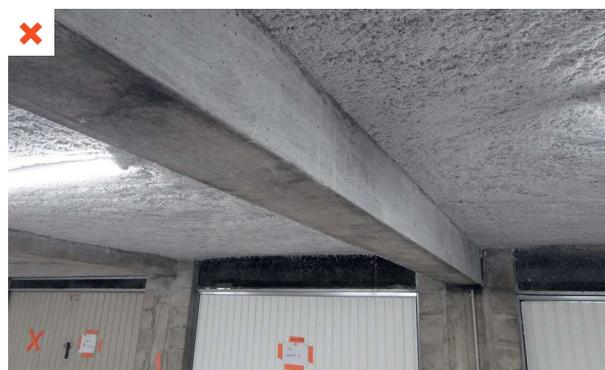
Les poutres en béton de ce garage n'ont pas été isolées (procédé de projection de laine minérale avec liants) ©AQC

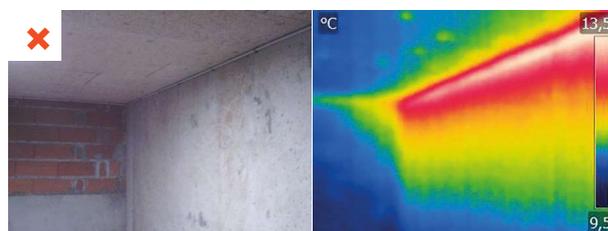
- L'isolation du plancher bas est interrompue au niveau de chaque mur de refend non isolé.

- Création de ponts thermiques.
- Performance thermique de la paroi moins importante qu'escomptée.

- Méconnaissance des règles de l'art pour la réduction des ponts thermiques.
- Sous-estimation des déperditions engendrées par ces ponts thermiques.
- Complexité à dévoyer les réseaux existants fixés en partie haute des murs.

L'isolation du plancher bas s'arrête au droit de chaque refend de ce RDC non chauffé. Visualisation du pont thermique linéique à l'aide d'une caméra thermique. ©AQC

- Compléter l'isolation du plancher bas par une retombée d'isolant d'au moins 20 cm, voire 60 cm, en périphérie des murs de refend.

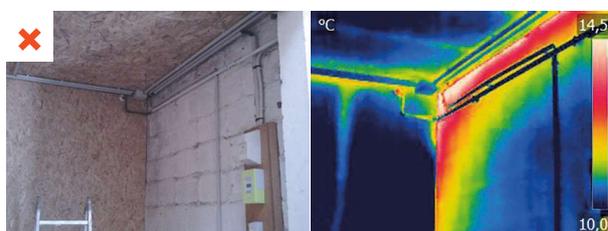
Visualisation des déperditions à la jonction entre 2 parois isolées (donnant sur habitation) et une paroi non isolée du garage (mur à droite sur la photo). ©AQC

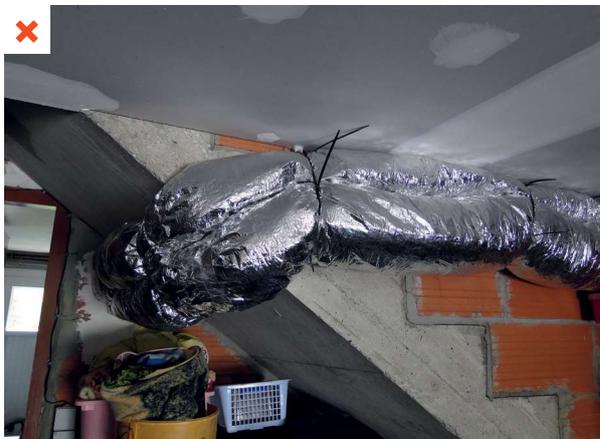
- Le plancher bas donnant sur le sous-sol non chauffé est isolé, mais la porte et l'escalier permettant d'y accéder ne le sont pas.

- Augmentation des déperditions du/des logement(s) vers la cage d'escalier.
- Risque d'inconfort thermique dû à une sensation de parois froides en provenance de la cage d'escalier.
- Performance thermique réelle de la paroi moins importante qu'escomptée.

- Approche non globale.
- Méconnaissance de l'impact des déperditions des éléments non isolés traversant le plancher isolé sur la performance globale de la paroi et sur le confort.

L'escalier intérieur de la maison traversant le garage n'a pas été pris en compte lors de l'isolation du plafond du garage. ©AQC

- Compléter l'isolation du plancher bas par l'isolation des parois en contact avec le volume chauffé.

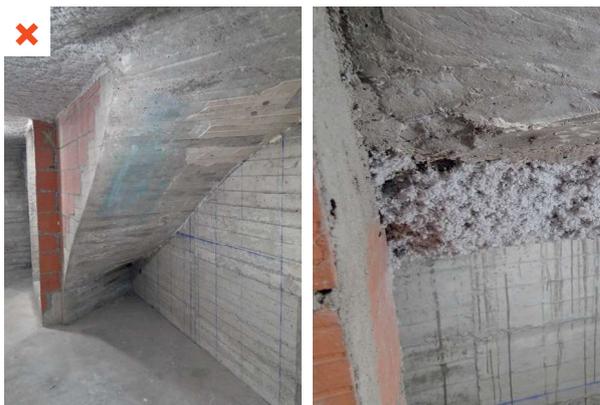
La cage d'escalier menant aux caves de cet immeuble n'a pas été isolée en même temps que la sous-face du plancher bas, ce qui entraîne une augmentation des déperditions des logements vers les circulations. ©AQC

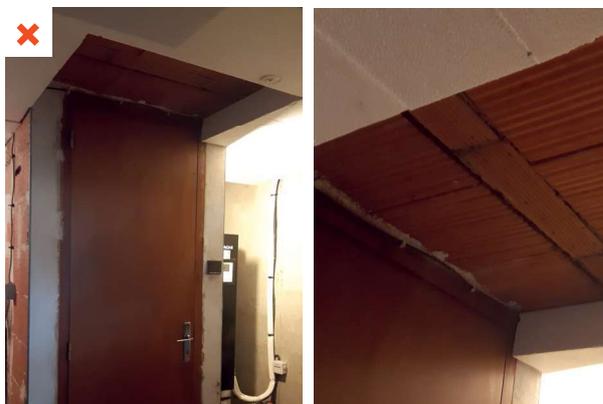
- Une partie de la dalle n'a pas été isolée pour pouvoir maintenir l'accès par l'intérieur aux locaux chauffés.

- Création d'un pont thermique.
- Risque d'inconfort thermique au-dessus de la zone non isolée dû à une paroi froide.
- Performance thermique réelle de la paroi moins importante qu'escomptée.

- Défaut de diagnostic.
- Choix d'une technique d'isolation inadaptée.

L'isolation du plancher haut du garage s'arrête au niveau de la zone de débattement de la porte d'accès à l'étage de la maison. ⚠

- Isoler la zone non traitée avec un isolant de performance équivalente et de moindre épaisseur ou, *a minima*, utiliser le même isolant avec une épaisseur égale à l'espacement entre la dalle et le haut de la porte (au minimum l'épaisseur du dormant).
- Étudier la possibilité d'ouvrir la porte dans l'autre sens.

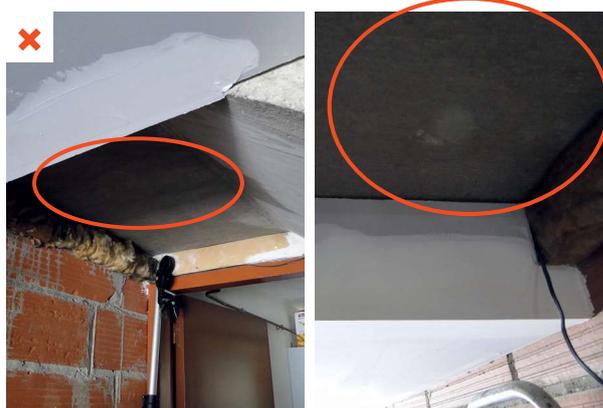
L'isolation du plafond du garage s'arrête au droit de l'escalier, car le cadre de la porte d'accès à la maison est plus haut que le niveau fini de l'isolation. Une partie du plafond (entourée en rouge sur les photos) reste ainsi non isolée. ⚠

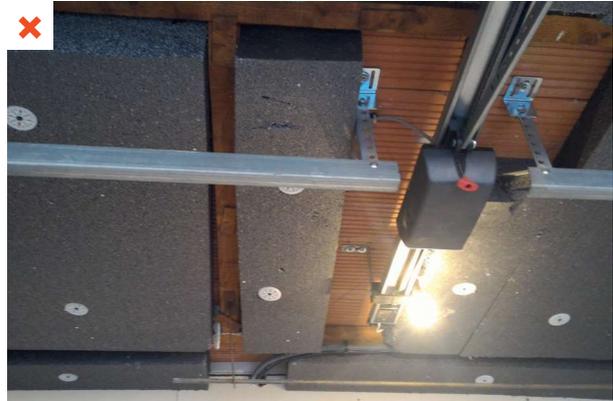
- Les panneaux d'isolant sont positionnés entre les objets, équipements ou réseaux fixés à la dalle.

- Création de ponts thermiques du fait de l'interruption de l'isolation à chaque obstacle.
- Non-atteinte de la performance thermique attendue.

- Absence de visite préalable de l'entreprise ou mauvais diagnostic avant travaux.
- Absence de réalisation de travaux préparatoires à l'isolation proprement dite.
- Mauvais choix de matériaux/technique d'isolation au regard de la situation.

Les rails suspendus de la porte de garage basculante et des pièces de bois fixées au support, non déposés préalablement aux travaux d'isolation, ont gêné la réalisation de celle-ci. L'isolation n'est absolument pas continue. ©AQC

- Décrocher les éléments de la dalle qui peuvent l'être pour y installer des éléments de fixation déportés avec rupteur de pont thermique, afin de raccrocher ces éléments en dessous du niveau de l'isolant. Puis, combler les interstices avec des morceaux d'isolant de même nature et de même épaisseur.

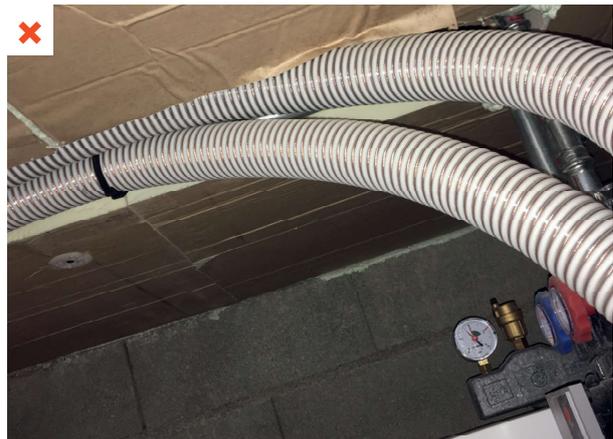
Les tuyaux de transfert des granulés de la chaudière, fixés à la dalle, n'ont pas été dévotés lors des travaux d'isolation. L'isolation n'est pas totalement continue. ©AQC

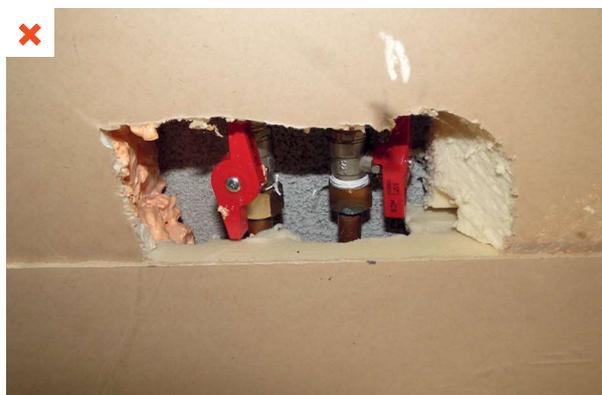
- L'isolation de la dalle est réalisée sous le réseau d'eau chaude sanitaire fixé à celle-ci. À certains endroits, l'isolant a été découpé pour permettre l'accès aux vannes, ce qui crée des zones non isolées.

- Création de ponts thermiques du fait de l'interruption de l'isolation.
- Performance thermique réelle de la paroi moins importante qu'escomptée.

- Absence de réalisation de travaux préparatoires à l'isolation de la dalle.
- Manque de soin apporté à la réalisation d'accès qui ne dégradent pas la performance de l'isolation.

Le réseau d'eau sanitaire fixé au plafond du garage a été isolé par l'opération d'isolation de la dalle. La découpe de l'isolant pour conserver un accès aux vannes génère un important pont thermique. ©AQC

- Réaliser un bouchon isolant démontable pour permettre une intervention ultérieure tout en minimisant le pont thermique engendré.

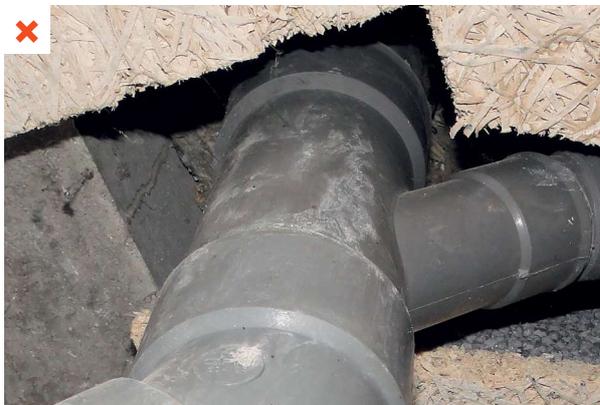
- L'isolant n'épouse pas les formes des gaines, canalisations et câbles qui traversent la dalle.

- Création de ponts thermiques.
- Performance thermique réelle de la paroi moins importante qu'escomptée.

- Méconnaissance des règles de l'art concernant le traitement des points singuliers.
- Négligence lors de la mise en œuvre.
- Défaut de coordination entre intervenants.

Les panneaux isolants ont été découpés autour du conduit d'évacuation qui traverse la dalle, mais les interstices n'ont pas été comblés, ce qui génère un important pont thermique. ©AQC

- En cas de réservations surdimensionnées, compléter l'isolation manquante jusqu'au droit des pénétrations avec, si possible, le même matériau ou, *a minima*, rompre le pont thermique en utilisant un matériau de nature différente (laine par exemple).

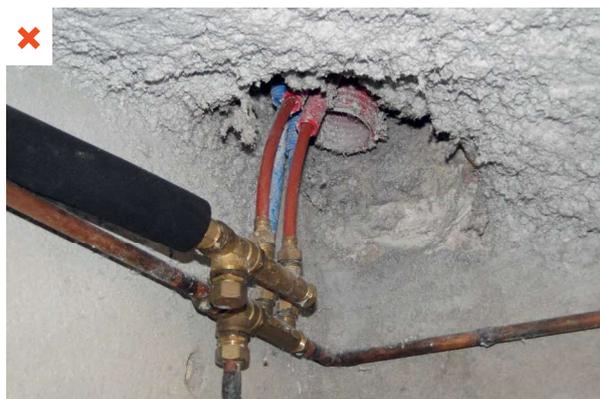
La projection d'isolant s'arrête à distance des conduits, générant un pont thermique. ©AQC

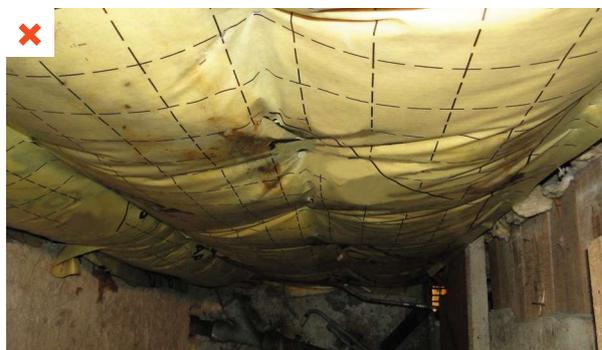
- Un pare-vapeur ou frein vapeur a été ajouté en complément de l'isolation. Celui-ci a été positionné du côté froid de la paroi.

- Risque de perte de performance thermique de la paroi par humidification prolongée de l'isolant due au blocage du flux de vapeur.
- Risque de développement de moisissures sur la face extérieure du revêtement.
- Risque pour la durabilité de l'isolant et du plancher du fait des condensations.

- Méconnaissance de la gestion de l'humidité dans les bâtiments.
- Transposition d'une technique utilisée pour l'isolation des planchers hauts.
- Utilisation d'un produit non adapté pour maintenir l'isolant en place.

La membrane pare-vapeur est positionnée du côté non chauffé de la paroi (isolation de planchers bois sur cave par rouleaux de laine minérale).

N.B. : il y a en outre un problème de jointoiement de la membrane aux parois verticales et entre lés ainsi qu'une dégradation précoce de l'isolant par nidification de rongeurs. ©AQC

- Enlever la membrane fermée à la vapeur d'eau présente du côté froid de la paroi, ou, *a minima*, la perforer sur l'ensemble de sa surface. La remplacer, si sa fonction est de maintenir l'isolant, par une membrane ou un panneau très ouvert à la diffusion de vapeur d'eau (membrane HPV...).

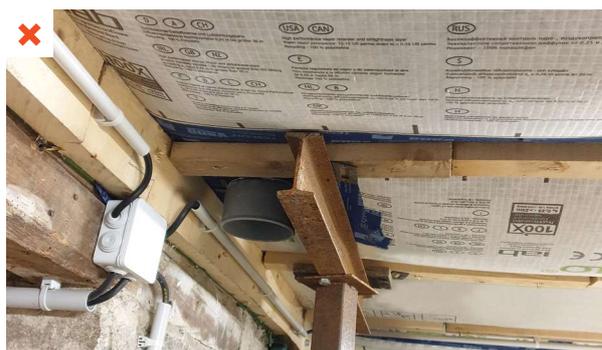
La membrane frein vapeur hydrovariable est positionnée du côté non chauffé de la paroi (isolation d'un plancher bois sur cave par insufflation de ouate de cellulose entre solives). ©AQC

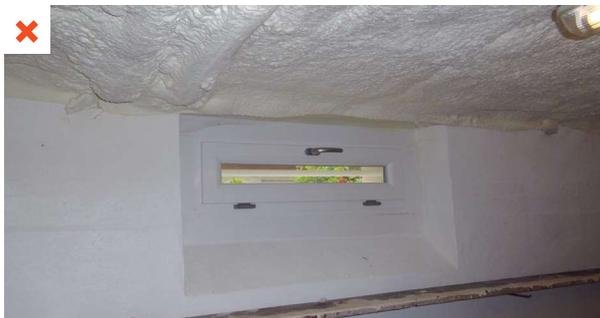
- La ventilation du vide sanitaire ou du sous-sol est moins importante après travaux qu'avant travaux.

- Risque de condensation accru dû à une ambiance plus froide du vide sanitaire ou du sous-sol après son isolation par rapport au volume chauffé (augmentation de l'humidité relative pouvant aller jusqu'à saturation).
- Risque de développement de moisissures sur les parois du fait de la présence prolongée d'une humidité qui n'est plus évacuée.
- Risque de dégradation du bâti (pourrissement des bois, oxydation des pièces métalliques...), du parement intérieur éventuel et des objets entreposés (cartons...).
- Risque sanitaire en cas d'exposition au radon.

- Méconnaissance des risques liés à l'humidité.
- Méconnaissance des risques liés au radon (pour les zones concernées).

Dans cette cave semi-enterrée dont le plafond a été isolé, les soupiraux ont été remplacés par des fenêtres, empêchant de fait la ventilation naturelle lorsque celles-ci sont fermées. ©AQC

- Nettoyer les soupiraux obstrués par l'opération d'isolation de façon à recréer la ventilation naturelle d'origine.
- Ouvrir les fenêtres le plus fréquemment possible quand elles remplacent des ouvertures permanentes (facilité...).
- Installer une ventilation pour évacuer mécaniquement l'excès d'humidité le cas échéant.

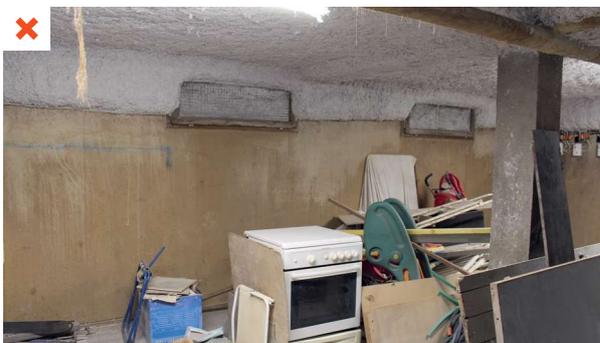
Les soupiraux de ce sous-sol ont été obstrués par de l'isolant projeté lors de l'opération d'isolation du plancher bas. ©AQC

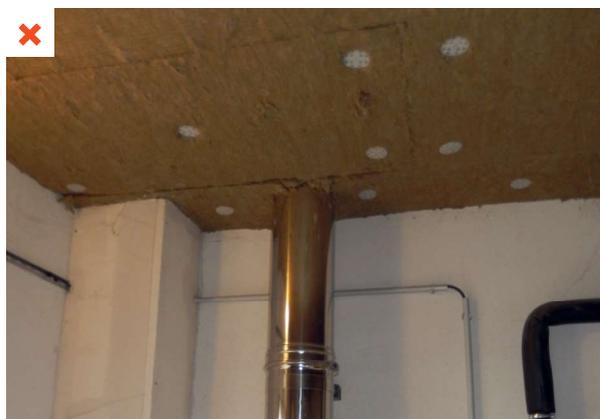
- L'isolant en sous-face du plancher d'un bâtiment de logements collectifs est au contact du conduit de fumée de la chaudière.

- Obturation de l'ouverture basse de ventilation de la gaine coupe-feu. Le coupe-feu de traversée par un conduit n'est plus assuré.
- Création d'un piège à calories liée à l'absence de circulation d'air autour du conduit au droit de l'isolant ce qui entraîne une augmentation de la température à proximité de matériaux combustibles (parements, gaines électriques, chevilles plastiques...).
- Risque de départ de feu.

- Méconnaissance des règles de l'art concernant les dispositions relatives aux pièges à calories et au maintien du coupe-feu de traversée de plancher pour les bâtiments collectifs.
- Aucune disposition nécessaire à la prévention du risque incendie n'a été mise en œuvre.

L'isolant non combustible (A1) vient au contact du conduit de fumée métallique. La circulation de l'air autour du conduit n'existe plus. La ventilation de la gaine coupe-feu est obturée.

- Rétablir l'entrée d'air de ventilation de la gaine coupe-feu en supprimant une partie de l'isolant.
- Respecter la distance minimale déclarée par le fabricant du conduit de fumée et celle indiquée dans le DTU 24.1 selon ses caractéristiques (classe de température T et résistance thermique Ru).
