PÔLE  
OBSERVATION

Dispositif REX  
Bâtiments  
performants

# ITE EN RÉNOVATION 12 ENSEIGNEMENTS À CONNAÎTRE

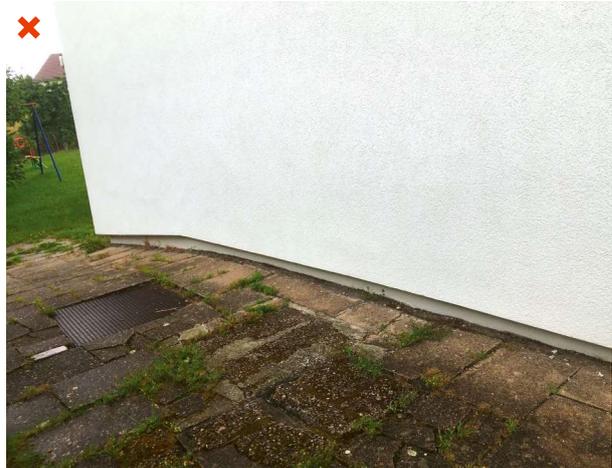
- Le soubassement du mur en contact avec les espaces chauffés et/ou la dalle n'est pas isolé.

- Création d'un pont thermique à la liaison entre la façade et le plancher bas générant une perte de performance de l'enveloppe.
- Risque de pathologies côté intérieur par condensation sur les surfaces non isolées pouvant entraîner salissures, développement de moisissures et dégradation des revêtements intérieurs.

- Méconnaissance ou sous-estimation des impacts du non-traitement de ce pont thermique.

L'absence d'isolation des soubassements crée un pont thermique au niveau de la dalle basse. ©AQC

- Assurer la continuité de l'ITE tout en maîtrisant les risques liés à l'humidité au droit des parties enterrées grâce à l'isolation des murs en soubassement et en parties enterrées. La hauteur de l'isolation doit être suffisante pour traiter le pont thermique (30 à 40 cm sous le niveau bas de la dalle intérieure).
- Choisir des isolants imputrescibles, résistant à la compression (remblais) et à la pression hydrostatique.
- Veiller à poser l'isolant en contact direct avec la paroi étanchée et à le fixer uniquement par collage pour éviter de percer l'étanchéité.
- Assurer une rupture de capillarité entre l'isolation du soubassement et l'isolation en partie courante.
- Prendre en compte les déperditions dans l'étude thermique pour définir les besoins réels de chauffage.

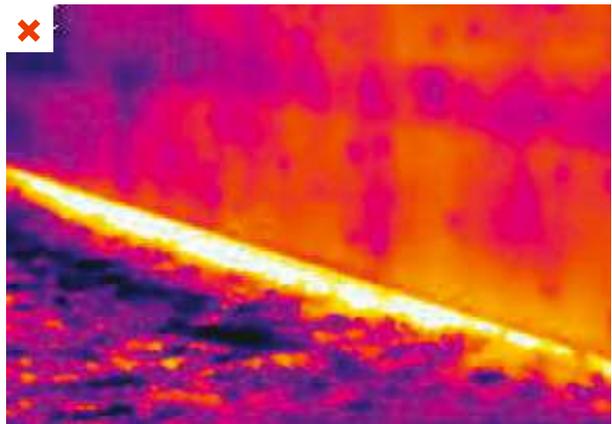
Le thermogramme permet de mettre en évidence les déperditions thermiques liées à l'absence d'isolation du soubassement. ©AQC

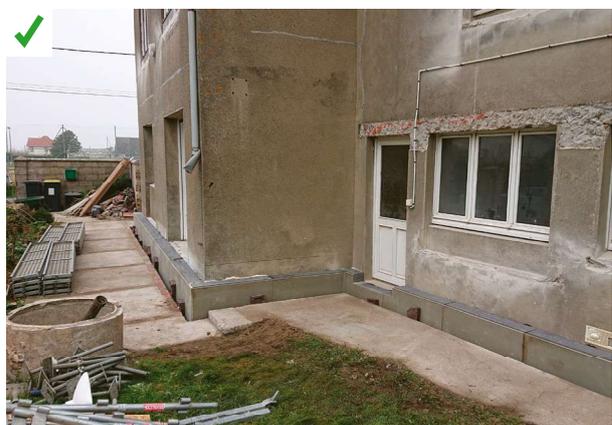
Les dalles ciment de la terrasse sont enlevées sur une largeur d'environ 40 cm, ce qui permet de décaisser le pourtour de la maison et d'isoler le soubassement. ©AQC

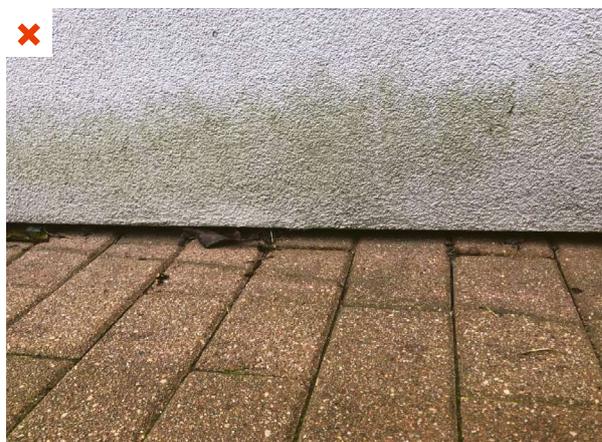
- L'ITE en pied de façade ou de balcon débute trop bas.

- Dégradation du système isolant par rejaillissement des eaux de pluie (décollements, moisissures et salissures).
- Risque de remontées d'humidité par capillarité ce qui peut détériorer certains types d'isolants.
- Exposition de la zone basse aux chocs et aux coups.

- Non-respect des règles de l'art préconisant le départ bas d'une ITE en façade à 15 cm minimum au-dessus du sol extérieur fini.

Développement de mousse et de moisissures sur une ITE en pied de façade du fait du rejaillissement de l'eau depuis les pavés. ©AQC

- Poser une plinthe de protection sur l'ITE (carreau céramique ou similaire).
- Décaisser le pourtour pour retrouver une garde au sol suffisante.

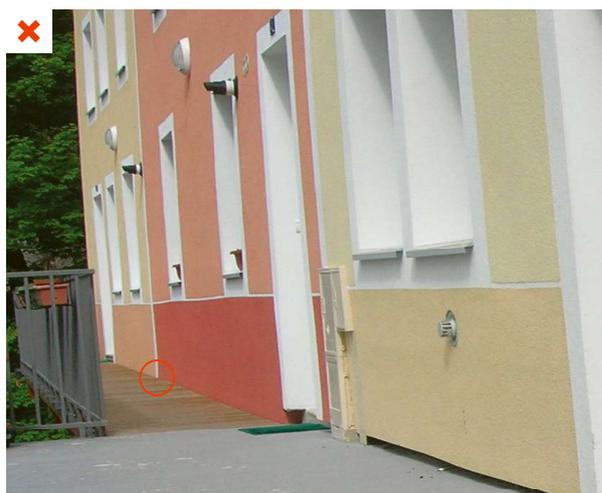
L'ITE descend à fleur du balcon. ©AQC

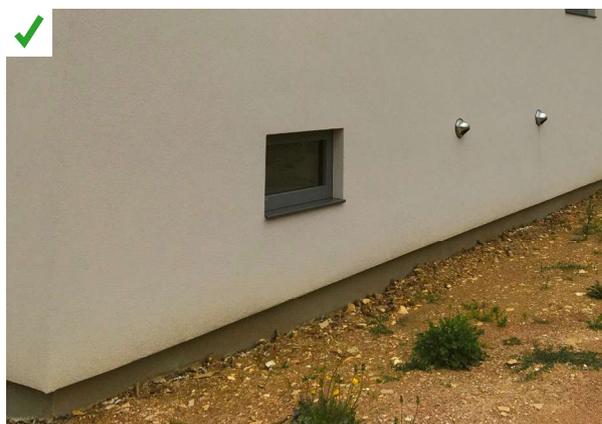
Départ de l'ITE à 15 cm minimum du sol. L'isolation des parties enterrées est assurée par du verre cellulaire. ©AQC

- En départ bas sur façade, fixer le profilé de départ à 15 cm minimum du sol extérieur fini.
- En départ bas sur balcon, fixer le profilé de départ à 2 cm du sol si la pente du sol est vers l'extérieur et à 5 cm du sol avec plinthe de protection en partie basse de l'ITE si la pente du sol est vers l'intérieur avec caniveau.
- En façade, assurer la continuité de l'ITE en partie basse (pour éviter le pont thermique à la liaison façade/plancher) par une isolation adaptée du soubassement et de la partie enterrée lorsque c'est possible.

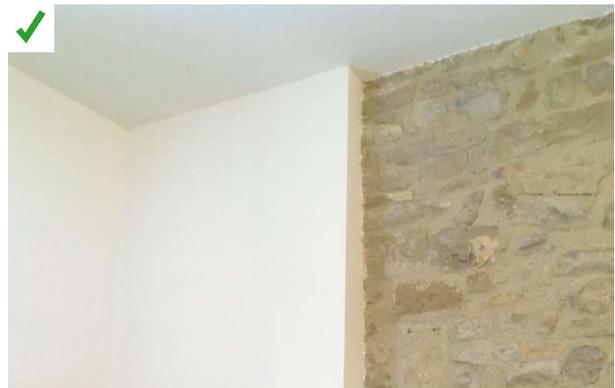
Pour des raisons esthétiques et/ou patrimoniales, le mur de façade de cette maison en pierre est isolé par l'intérieur, alors que les autres murs le sont par l'extérieur. Un retour d'isolant est mis en œuvre et assure le traitement du pont thermique.

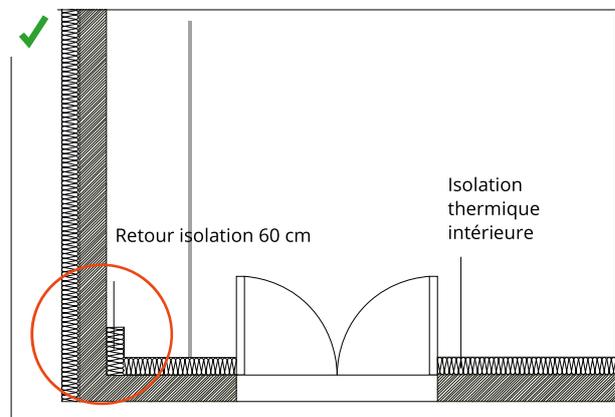
Pour ce projet de rénovation incluant une isolation par l'extérieur sur les pignons et une isolation par l'intérieur pour les façades, un retour de l'isolation intérieure de 60 cm est prévu pour limiter le pont thermique. ©AQC

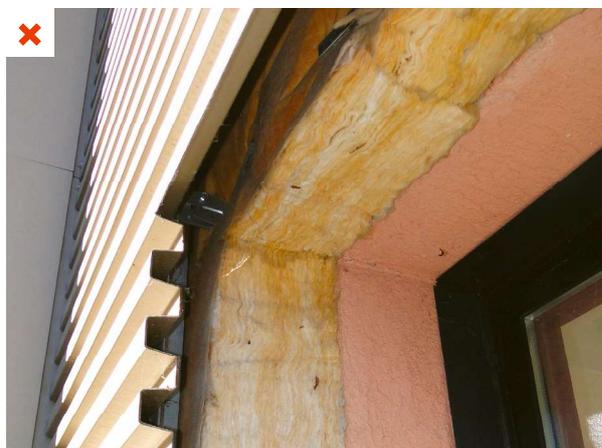
- Les retours d'isolation des tableaux n'ont pas été réalisés lors des travaux d'ITE.

- Création d'un pont thermique important à la liaison menuiseries/gros œuvre entraînant une perte de performance de l'enveloppe.
- Risque de pathologies côté intérieur par condensation sur les surfaces non isolées entraînant un développement de moisissures ainsi qu'une dégradation des revêtements intérieurs.

- Méconnaissance des impacts du non-traitement de ce pont thermique.
- Rénovation par étapes commençant par le changement de menuiseries sans anticipation de la pose d'une ITE.
- Pose d'une ITE sans changement des menuiseries.
- Non-respect des règles de l'art.

L'isolation des tableaux de fenêtre n'est pas prévue et ne sera pas réalisée. Les menuiseries existantes ne disposent pas de dormants suffisamment larges pour accueillir l'épaisseur d'isolant nécessaire. ©AQC

- Assurer la continuité de l'ITE en isolant les tableaux avec une épaisseur d'isolant d'au moins 40 mm quand c'est possible.
- Utiliser des isolants très performants, comme un aérogel de silice, si l'épaisseur disponible est inférieure à 40 mm. Avec ce type d'isolants, un recouvrement de la menuiserie de seulement 25 mm permet de limiter le pont thermique.

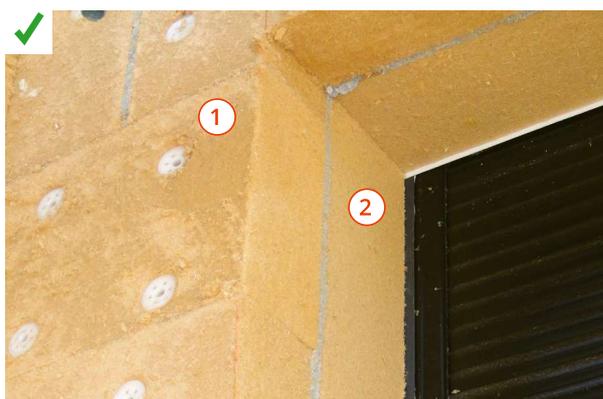
L'ITE des parties courantes ① est complétée par l'isolation des tableaux avec une épaisseur de 40 mm d'isolant ②. Cette solution a été possible, car les menuiseries existantes bénéficiaient de dormants suffisamment épais. ©AQC

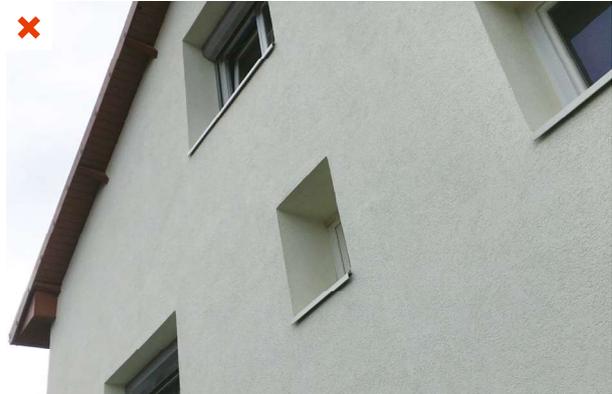
- Lors d'une rénovation énergétique globale avec ITE, les menuiseries neuves ont été posées en applique intérieure avec isolation des tableaux.

- L'isolation des tableaux est effectuée avec une épaisseur d'isolation moins importante que les parties courantes et reste un point faible thermiquement.
- Diminution des apports de lumière naturelle entraînant une surconsommation d'éclairage artificiel.
- Pose de nouvelles bavettes plus larges en appui de fenêtre, ce qui augmente les risques de défaut d'étanchéité à l'eau.

- Défaut de conception.

Dans le cadre d'une rénovation globale avec changement de menuiseries et pose d'une ITE, les menuiseries ont été placées au nu intérieur, ce qui crée un pont thermique. L'isolation des tableaux est beaucoup plus faible que l'isolation des parties courantes. ©AQC

- Prépositionner les nouvelles menuiseries au nu extérieur de l'ITE avec un précadre ou des pattes-équerres en cas de bouquet de travaux (ITE et menuiseries).
- Poser les nouvelles menuiseries en tunnel au nu extérieur lorsque l'ITE est déjà réalisée.
- Désolidariser le système d'enduit du dormant de la menuiserie pour ne pas créer de points durs. Utiliser de la mousse imprégnée précomprimée, du mastic PUR sur fond de joint, des profilés de raccordement souples. Traiter également les allèges et les linteaux.

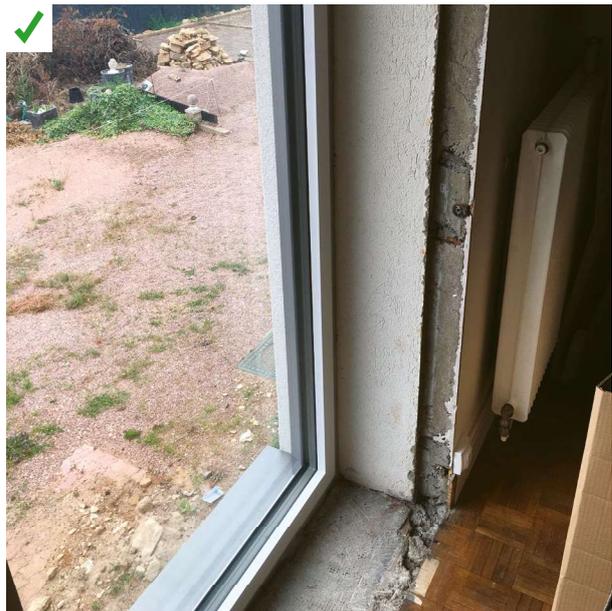
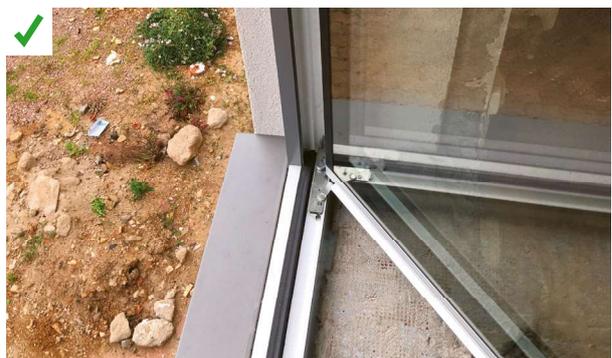
La pose des baies en applique extérieure, alignée dans le plan de l'isolation, permet de s'affranchir des ponts thermiques et d'augmenter les apports de lumière naturelle. ©AQC

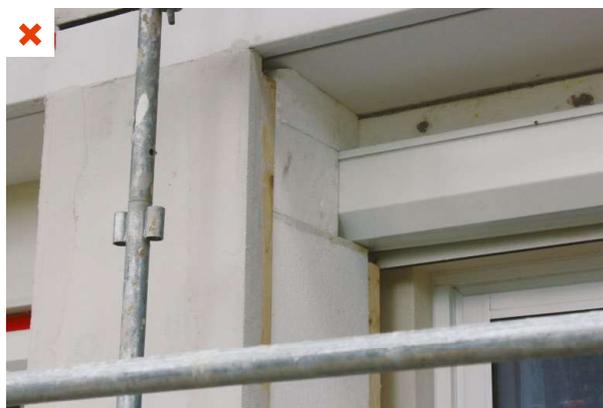
- L'ITE en retour des tableaux s'interrompt au niveau des coffres de volets roulants existants.

- Pont thermique au niveau des coffres de volets roulants non isolés entraînant une perte de performance de l'enveloppe et un risque de condensation intérieure, des salissures et le développement de moisissures.

- Les caissons des volets roulants n'ont pas été changés pour des raisons budgétaires.
- Méconnaissance ou sous-estimation de l'importance du pont thermique et de ses impacts.

Pont thermique sur toute la longueur du coffre de volet roulant et maintenance impossible sans démontage localisé de l'ITE en appui du coffre. ©AQC

- Isoler l'intérieur du caisson, si celui-ci est démontable, avec une isolation mince lorsque c'est possible techniquement.

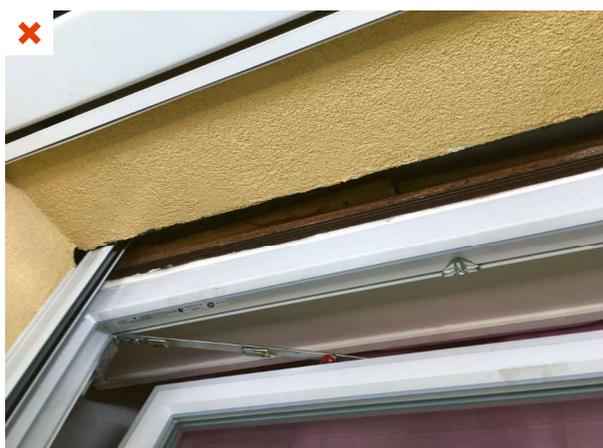
Pont thermique par le caisson de volet roulant extérieur non isolé et situé derrière l'ITE. ©AQC

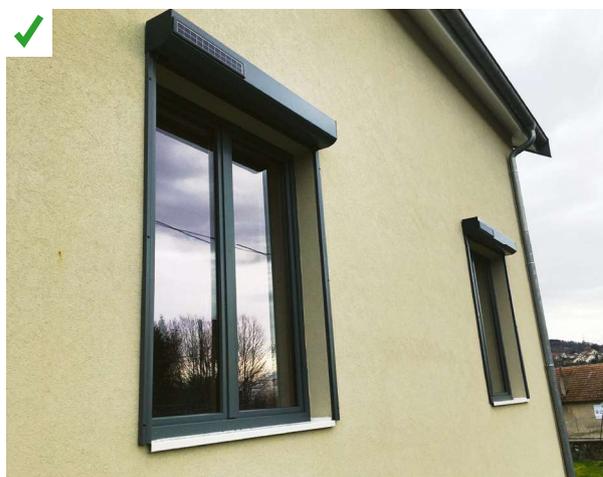
Les volets roulants sont fixés au nu extérieur de l'ITE avec des accessoires adaptés. Le pont thermique est ainsi évité. ©AQC

- Favoriser l'installation d'un coffre en applique de baie après la pose de l'ITE. Dans le cas où l'isolation est réalisée après la pose du coffre de volet roulant, la préservation de l'accès pour maintenance du coffre peut nécessiter une limitation d'épaisseur de l'ITE en tableaux.
- Désolidariser le système d'enduit des coffres des volets roulants pour éviter de créer de points durs : utiliser de la mousse imprégnée précomprimée, du mastic polyuréthane sur fond de joint, des profilés de raccordement souples...

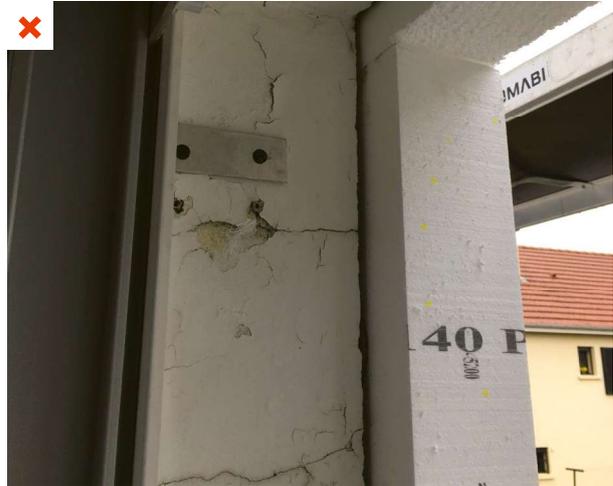
- Les supports présentent des peintures ou des enduits fissurés, cloqués et non adhérents.

- Risque de décollement et de chute du système isolant.

- Absence de diagnostic complet des supports, seules les parties courantes ont été examinées.
- Absence de travaux préparatoires.

Le revêtement du tableau de fenêtre présente des décollements importants et des lézardes. Or l'isolant en polystyrène est fixé uniquement par collage à cet emplacement. ©AQC

- Procéder à la préparation des supports avant de poursuivre la pose de l'ITE.

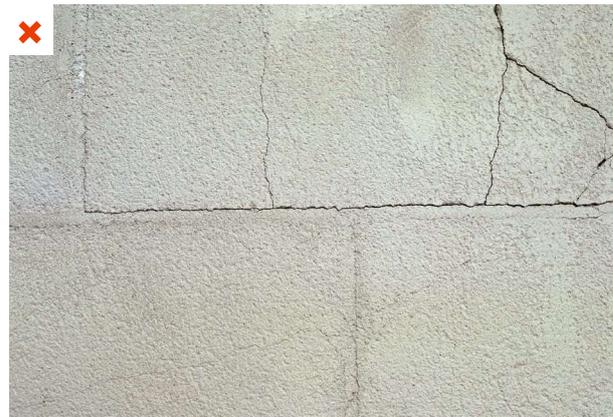
Le support de l'ITE présente des lézardes traversantes. La tenue mécanique de l'isolant par chevilles ne peut être assurée. ©AQC

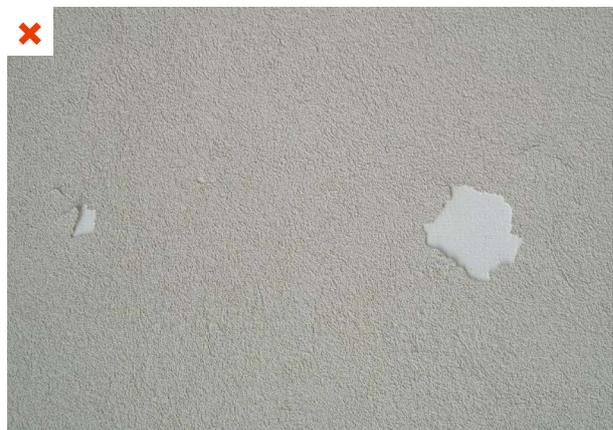
L'enduit du mur support de l'ITE se décolle. La préparation du mur par piquage n'est pas prévue. ©AQC

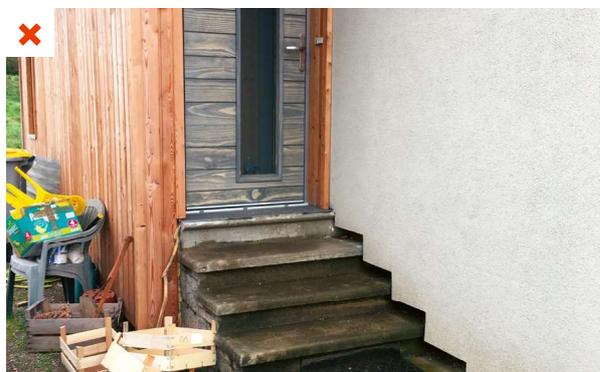
- Les escaliers en béton (marches, contremarches, paillasses...) ne sont pas désolidarisés de la façade avant la mise en œuvre de l'ITE.

- Création d'un pont thermique à la liaison entre l'escalier et la façade.
- Risque de pathologies côté intérieur par condensation sur les surfaces non isolées, pouvant entraîner un développement de moisissures ainsi qu'une dégradation des revêtements intérieurs.
- Inconfort thermique généré par la présence de parois froides.

- Méconnaissance des possibilités de traitement de ce pont thermique.

L'escalier en béton n'est pas désolidarisé de la façade isolée par l'extérieur et crée un pont thermique. ©AQC

- Étudier la conformité de la conception et de la mise en œuvre en coordination avec les autres corps d'état concernés (serrurier et menuisier) : conformité structurelle liée aux sollicitations de l'équipement, protection contre les pièges à eau et corrosion.
- Déposer l'escalier existant et mettre en place un nouvel escalier à structure métallique ou bois (légèreté). La fixation au mur support sera réalisée en deux temps. Tout d'abord préalablement à l'isolation, des masses d'ancrage isolantes (PUR haute densité) seront fixées sur le mur support. Ensuite, une fois l'isolation en place, l'escalier sera fixé aux masses d'ancrage prépositionnées au moyen de vis adaptées.
- Mettre en place une nouvelle rampe si la précédente était fixée au mur et a été déposée.

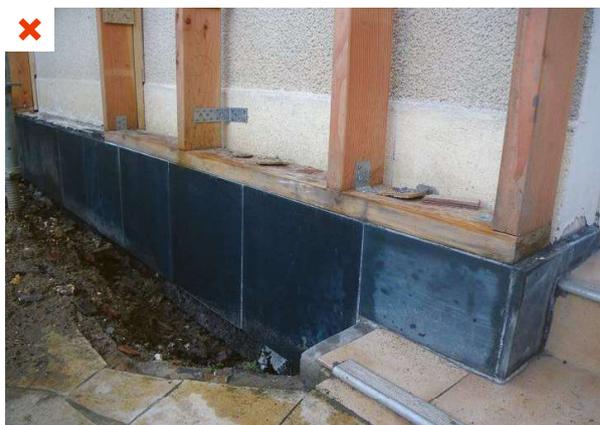
Le soubassement a été isolé avec des panneaux de liège et recouvert d'un parement de protection. Les marches en béton n'ayant pas été désolidarisées, elles créent un pont thermique. ©AQC

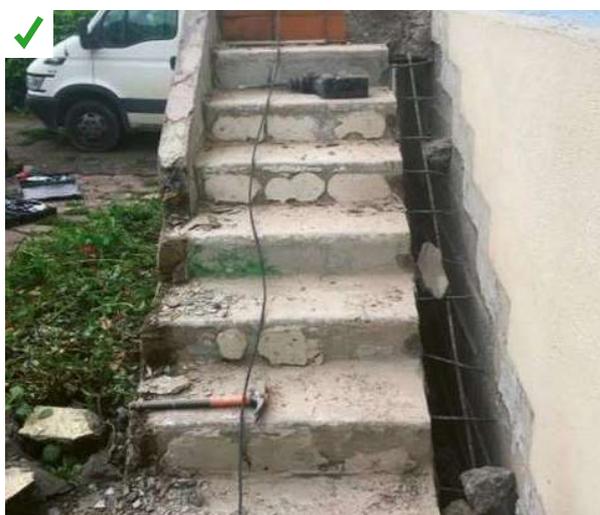
Désolidarisation de l'escalier portant avec suppression du ferrailage avant la mise en œuvre d'une ITE. Les aciers affleurants sont traités contre la corrosion. ©AQC

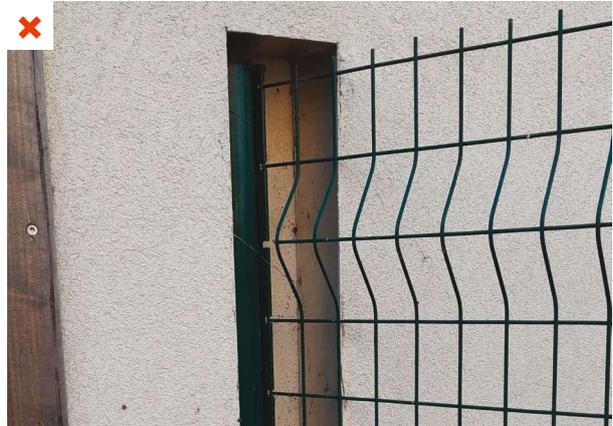
- L'ITE est interrompue au droit des éléments fixés au mur support. Ces derniers n'ont pas été déposés avant les travaux d'isolation.

- Création de ponts thermiques entraînant une perte de la performance énergétique de l'enveloppe.
- Risque de pathologies à l'intérieur par condensation (salissures, développement de moisissures...).

- Non-respect des règles de l'art.
- Absence ou mauvaise préparation du chantier.
- Méconnaissance de l'existence de fixations spécifiques.

L'interruption de l'ITE au droit du poteau de fixation de la clôture engendre un pont thermique. ©AQC

- Démonter les équipements en place et rétablir la continuité de l'ITE sur la totalité de la façade en respectant les règles de l'art notamment, pour la fixation des éléments à repositionner, la reprise de l'ITE manquante et les finitions.

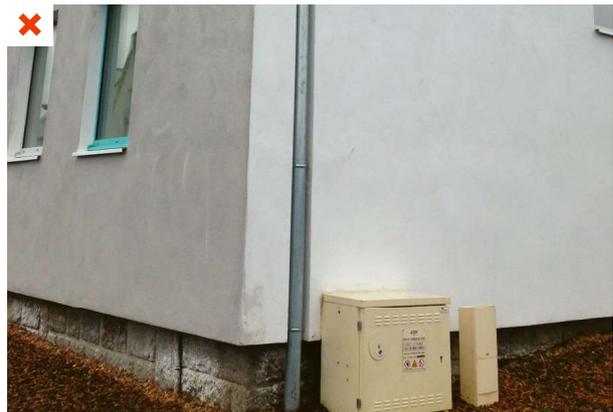
La descente d'eau pluviale n'a pas été déposée avant les travaux d'isolation, ce qui génère un important pont thermique linéaire. ©AQC

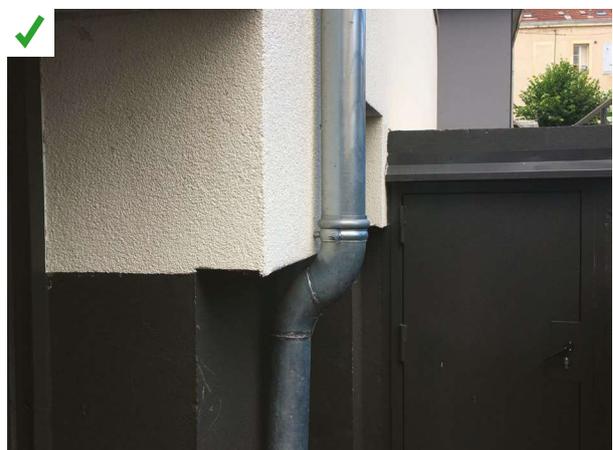
La descente d'eau pluviale a été déposée, puis refixée sur la façade. Un coude de raccordement en bas d'ITE permet une connexion au collecteur des eaux pluviales. ©AQC

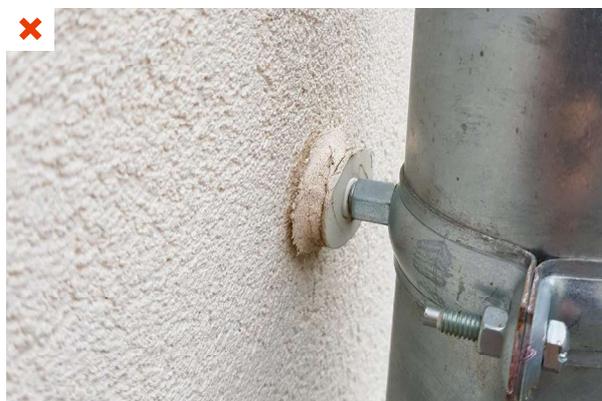
- Les colliers des descentes d'eau pluviale, gonds de volets battants ou autres éléments rapportés ont été posés avec des fixations standards directement dans l'ITE.

- Création de ponts thermiques ponctuels au droit du percement de l'isolation. La multiplicité de ces ponts thermiques ponctuels peut conduire à des déperditions importantes.
- Dégradation de la tenue mécanique de la fixation dans le temps par arrachement ou déformation.

- Choix de dispositifs de fixation non adaptés.
- Non-respect des règles de l'art.

La fixation du collier dans l'ITE est légèrement arrachée et bouge. L'étanchéité à l'eau et le maintien de la gouttière ne sont plus assurés. ©AQC

- Reprendre les défauts de fixation en mettant en œuvre des dispositifs adaptés et restaurer l'étanchéité à l'eau.

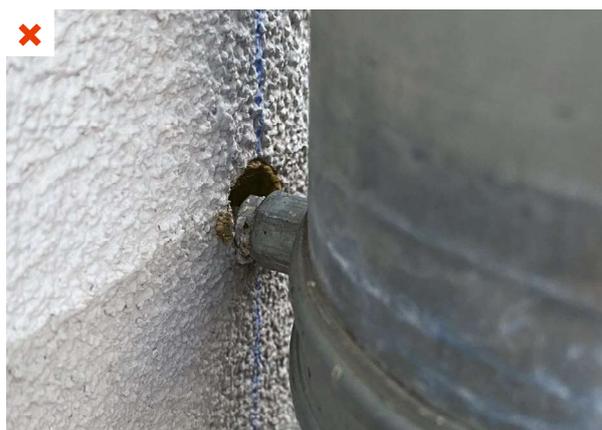
Les fixations des descentes d'eau pluviale traversant l'ITE ne sont pas adaptées. La tenue mécanique insuffisante entraîne une dégradation de l'isolant et la création d'un pont thermique. L'étanchéité à l'eau n'est plus assurée. ©AQC

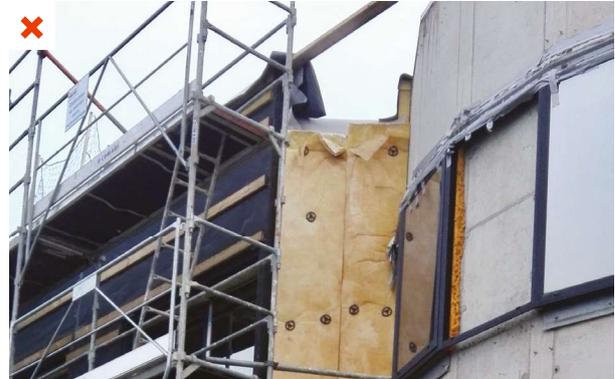
- L'isolant mis en œuvre n'est pas protégé de l'humidité et des intempéries pendant le chantier.

- Dégradation des caractéristiques mécaniques et thermiques des isolants fibreux et tassement dû au poids de l'eau.
- Extraction des liants de cohésion des isolants en laine minérale avec risque de taches sur le système d'enduit.
- Développement de micro-organismes et moisissures au sein de l'isolant.
- Farinage et jaunissement des isolants PSE dus à l'exposition prolongée aux UV.
- Risque d'arrachage ou de décollement des panneaux d'isolant non protégés et exposés au vent.

- Défaut de planification du chantier.
- Arrêt inopiné du chantier (gel, intempéries durables).

Les panneaux de laine minérale sont soumis à la pluie et au vent. Les panneaux en haut de façade se dégradent fortement.

- Remplacer les panneaux dégradés ou décollés.
- Poncer les panneaux isolants poudreux et encore adhérents avant l'application du système d'enduit.

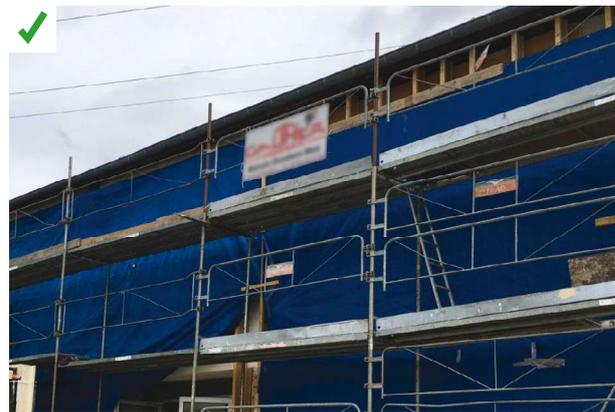
Protection de la façade et de l'isolant avec une bâche contre les intempéries. ©AQC

- Prévoir un dispositif de protection générale des façades : filet d'échafaudage, bâche. Cette protection permet également d'éviter le risque de spectre UV de l'échafaudage sur la finition.
- Porter une attention particulière aux parties basses soumises aux eaux de rejaillissement (décollement, moisissures, salissures...).
- Prévoir un phasage précis entre la pose de l'isolant et sa protection. Travailler par petites zones et assurer une protection de l'isolant au fur et à mesure.

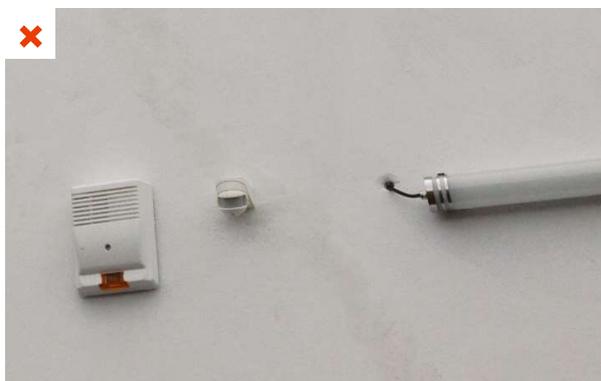
- Le calfeutrement des percements de l'ITE n'est pas réalisé.

- Risque de dégradation par pénétration d'eau dans le complexe isolant.
- Ponts thermiques ponctuels dont la multiplicité peut conduire à des déperditions importantes.
- Infiltration d'air lorsque les percements traversent la paroi (ITE + mur support).

- Non-respect des règles de l'art.

La gaine électrique alimentant la lumière extérieure traverse la paroi isolée et le support de l'ITE. Ce percement, réalisé après la livraison, n'est étanche ni à l'air ni à l'eau. ©AQC

- Calfeutrer, a posteriori, avec du mastic ou un bouchon d'isolant fibreux collé.
- Atténuer si nécessaire le caractère visible de la réparation avec une finition à la teinte de l'ITE.

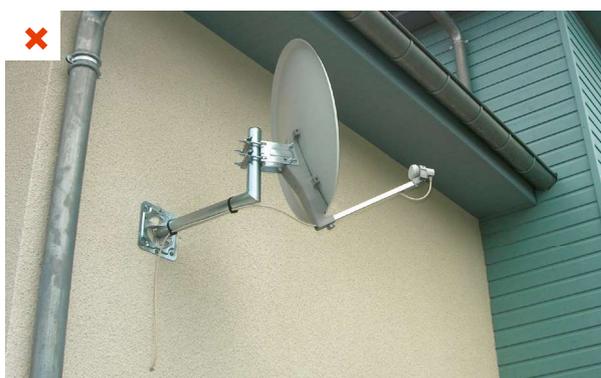
Une antenne parabolique a été installée après la réception de l'ITE. Le fil traverse l'ITE et le mur support. L'étanchéité à l'air du mur support et l'étanchéité à l'eau de l'ITE sont dégradées. ©AQC
