PÔLE
OBSERVATION

Dispositif REX
Bâtiments
performants

LA VENTILATION SIMPLE FLUX EN RÉNOVATION 12 ENSEIGNEMENTS À CONNAÎTRE

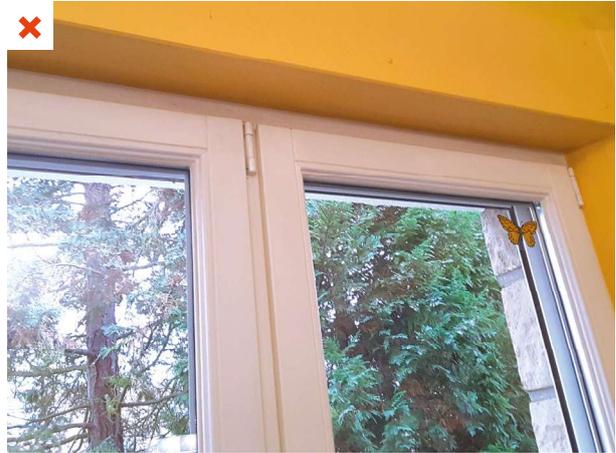
- Les pièces principales ne disposent pas d'entrées d'air ou leur mise en œuvre n'est pas adaptée.

Sur cette menuiserie d'un séjour, il n'y a pas d'entrée d'air. Dans ce cas de rénovation légère, un système d'extraction a été installé dans les pièces humides, mais les menuiseries extérieures n'ont pas été remplacées. ©AQC

- Démonter les menuiseries extérieures pour y créer les mortaises avec du matériel adapté.

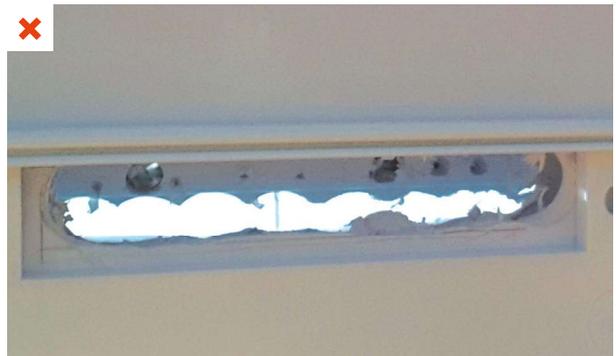
Lors de l'installation d'un système d'extraction, des entrées d'air dans les menuiseries existantes ont été créées. La mortaise a été réalisée manuellement à l'aide d'une perceuse. Outre la mauvaise réalisation et le risque de dégradation de la fenêtre, la section de passage de l'air est insuffisante. ©AQC

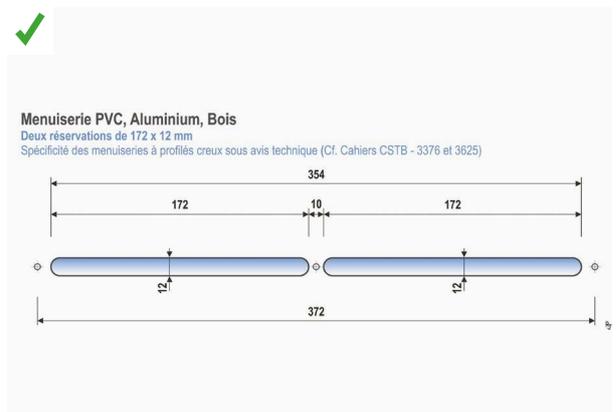
Les dimensions des mortaises sont définies dans le DTU 68-3 et les avis techniques. Sur ce schéma, les dimensions courantes sont présentées. ©Cerema - Romuald Jobert

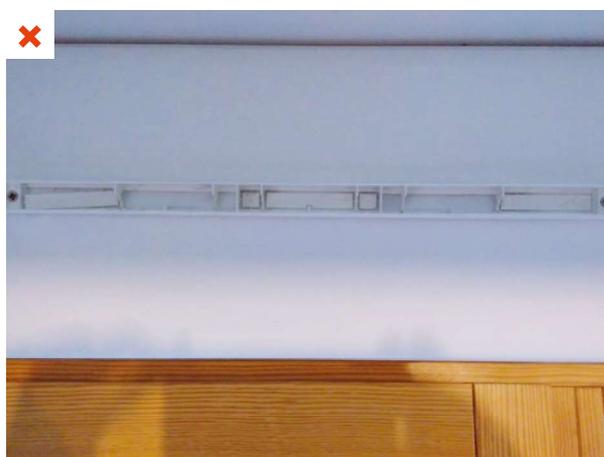
- Les pièces principales ne disposent pas d'entrées d'air ou leur mise en œuvre ne permet pas une arrivée d'air suffisante.

Sur ce coffre de volet roulant, une entrée d'air a été posée mais la mortaise n'a pas été réalisée. ©AQC

- Réaliser des mortaises dans les coffres de volets roulants avec du matériel adapté en atelier ou en usine.
- Fixer une entrée d'air au niveau de la mortaise créée correspondant au débit d'entrée d'air prévu.

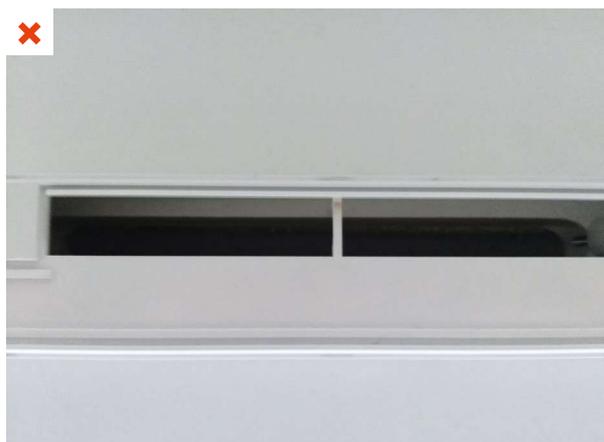
La mortaise a été réalisée mais le module d'entrée d'air n'a pas été installé. Ceci ne permet pas de réguler les débits d'air entrants. ©AQC

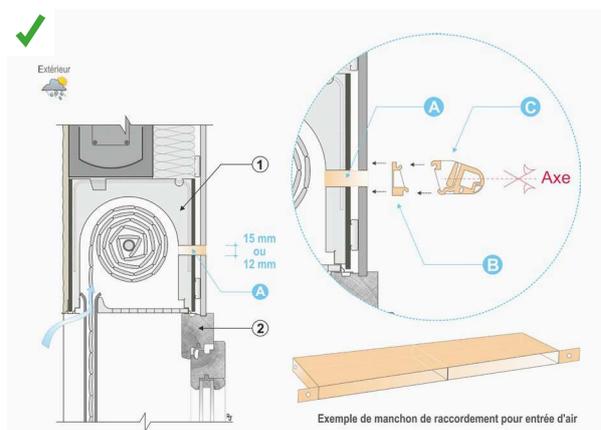
Sur ce schéma, le dimensionnement et le positionnement des entrées d'air sont expliqués pour la mise en place sur un coffre de volet roulant. ©Cerema-Romuald Jobert

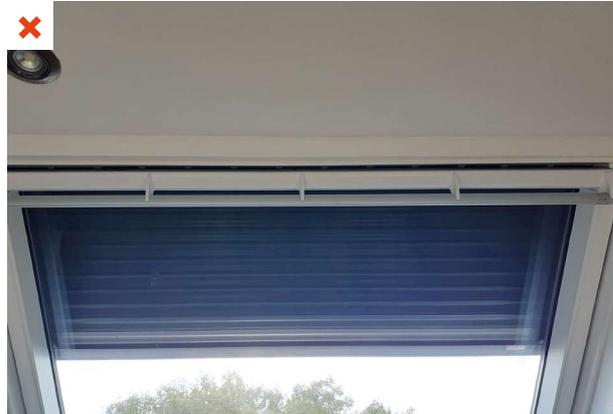
- Les clapets de ventilation des fenêtres de toit sont considérés à tort comme des entrées d'air.

L'ouverture du clapet de ventilation est considéré à tort comme une entrée d'air. Le débit d'air entrant n'est pas maîtrisé et l'arrivée d'air n'est pas pérenne puisque le clapet peut être refermé manuellement. ©AQC

- Ajouter des entrées d'air spécifiques aux fenêtres de toit des pièces principales, adaptées au système de ventilation en place (hygro-réglable ou auto-réglable) et dimensionnées en fonction de la destination de la pièce.
- Informer les occupants sur le bon usage du clapet de ventilation pour une aération temporaire et volontaire et non comme une entrée d'air permanente.
- Dans l'attente de l'installation d'une entrée d'air conforme, veiller à l'ouverture permanente du clapet de ventilation pour assurer un renouvellement de l'air minimum.

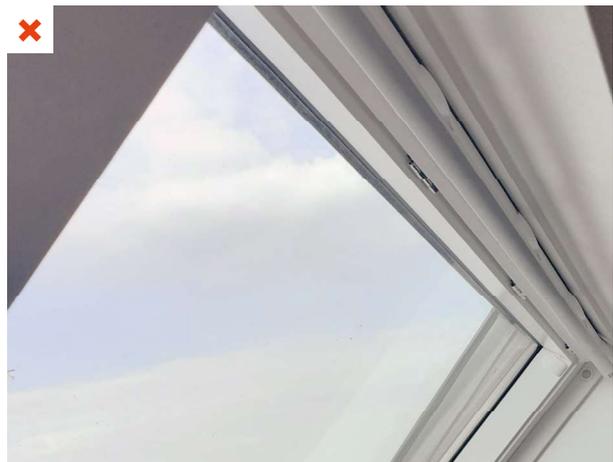
Sur cette fenêtre de toit installée dans une chambre, il n'y a pas de module d'entrée d'air spécifique « fenêtre de toit ». De plus, le clapet de ventilation est en position fermée ne permettant pas, a minima, d'assurer une aération temporaire et volontaire. ©AQC

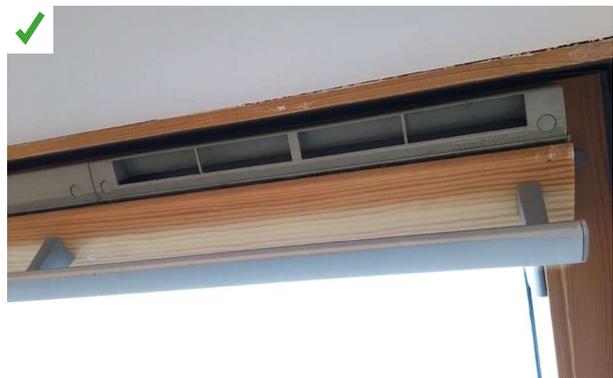
Sur cette fenêtre de toit, un module d'entrée d'air spécifique est installé en remplacement du clapet de ventilation. L'arrivée d'air est permanente et dimensionnée en fonction de la destination de la pièce. ©AQC

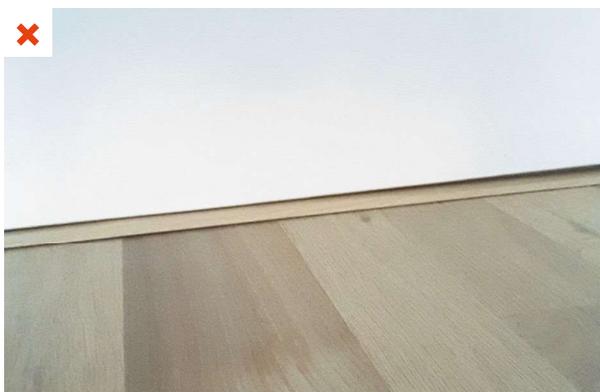
- Les aménagements et opérations de rénovation ont entravé la bonne circulation de l'air en supprimant les passages de transit sous les portes (surélévation du sol sans détalonnage des portes, ajout de bas de porte automatique, plinthe automatique ou barre de seuil pour se prémunir du bruit).

La sur-élévation du niveau du sol fini suite à la pose du parquet et de la barre de seuil entraîne la disparition du passage de transit initialement présent. ©AQC

- Détalonner les portes pour laisser un passage de transit d'air suffisant.
- Créer une entrée d'air dans la cloison, type grille de transfert lorsqu'une isolation acoustique est recherchée.

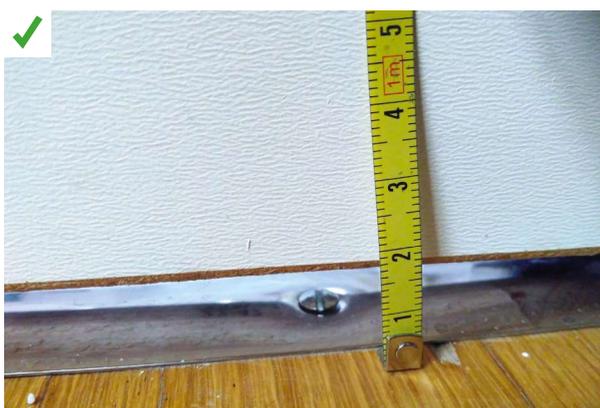
Le détalonnage de la porte de la cuisine est de 2 cm, conformément aux règles de l'art. ©AQC

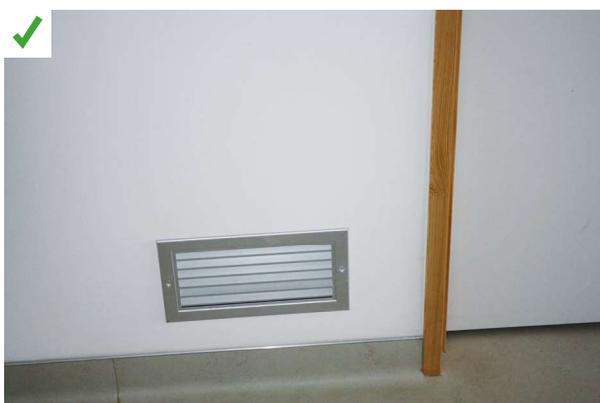
La grille de transfert présente dans la cloison permet de respecter le principe de balayage de l'air tout en assurant une atténuation acoustique... ©AQC

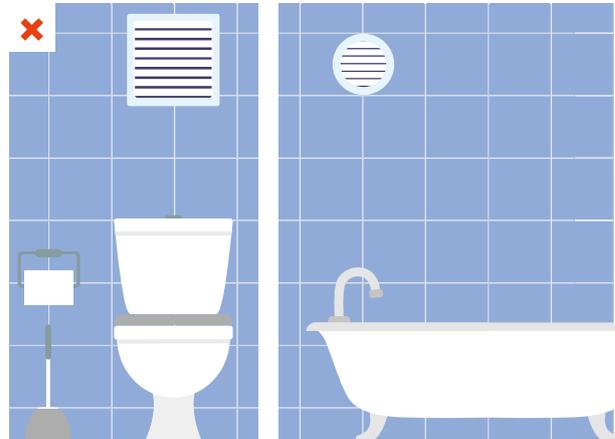
- L'installation des bouches d'extraction présente des non-conformités : panachage des systèmes installés (bouches auto-réglables et hygro-réglables), panachage des marques entre entrée d'air et bouche d'extraction et inversion des bouches entre type de pièces humides.

Sur ce schéma, les bouches d'extraction WC et salle de bain ont été inversées entre les deux pièces. Les débits d'extraction ne sont donc pas conformes au système mis en œuvre et non adaptés au logement. ©AQC

- Remplacer les bouches non conformes par du matériel adéquat.

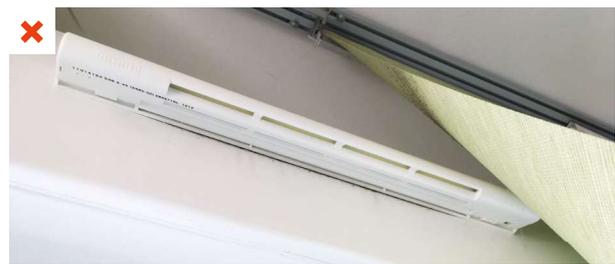
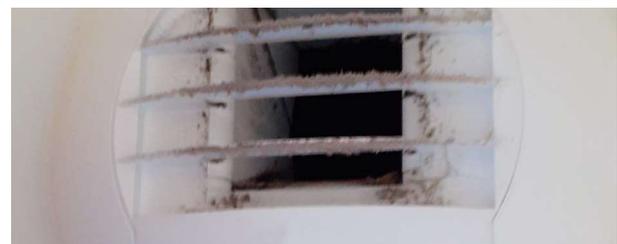
L'entrée d'air et la bouche d'extraction installées dans un même bâtiment proviennent de fabricants différents. ©AQC

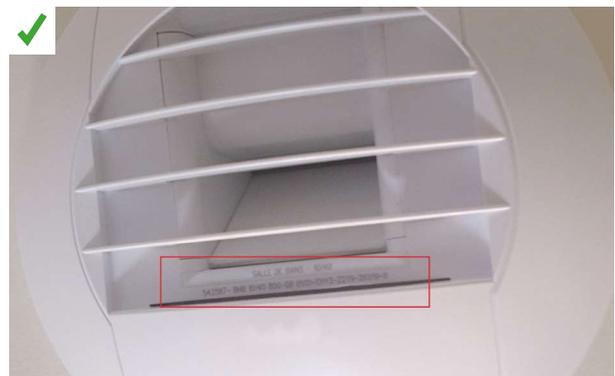
La bouche d'extraction comporte l'inscription de sa référence. Ceci a permis de vérifier qu'elle est adaptée au logement et compatible avec le système de ventilation mis en œuvre. ©AQC

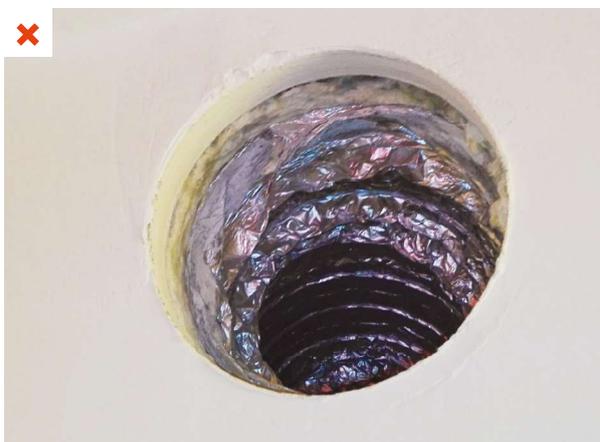
- Le raccordement entre la bouche d'extraction et le réseau aéraulique n'est pas étanche à l'air.

Lorsque la bouche d'extraction est retirée pour son entretien, la manchette de raccordement se retire également. Aucun raccordement mécanique ni aucune étanchéité à l'air n'ont été réalisés entre la manchette et la gaine d'extraction. ©AQC

- Installer une manchette entre la bouche d'extraction et le réseau aéraulique pour contribuer à la tenue mécanique et à l'étanchéité à l'air.

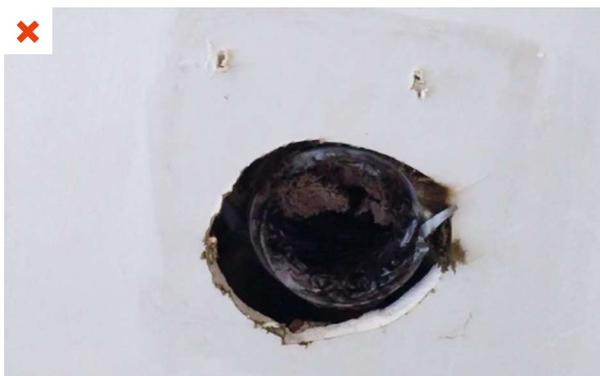
La manchette de raccordement n'a pas été mise en œuvre. Le terminal du réseau aéraulique n'étant pas fixé au parement, la bouche d'extraction ne peut pas être raccordée de façon étanche à l'air. ©AQC

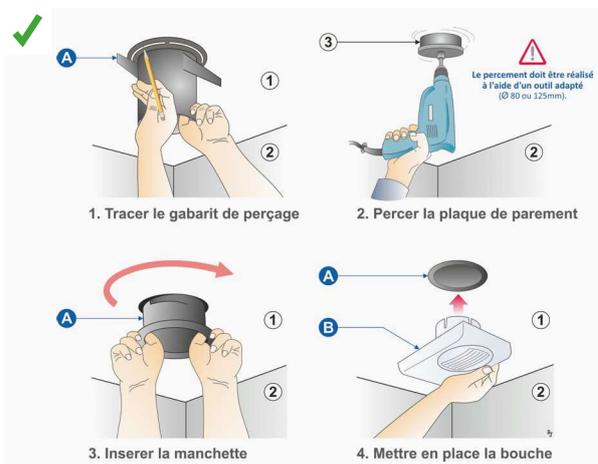
Les notices d'installation des fabricants permettent une bonne mise en œuvre de la manchette de raccordement. @ Cerema - Romuald Jobert

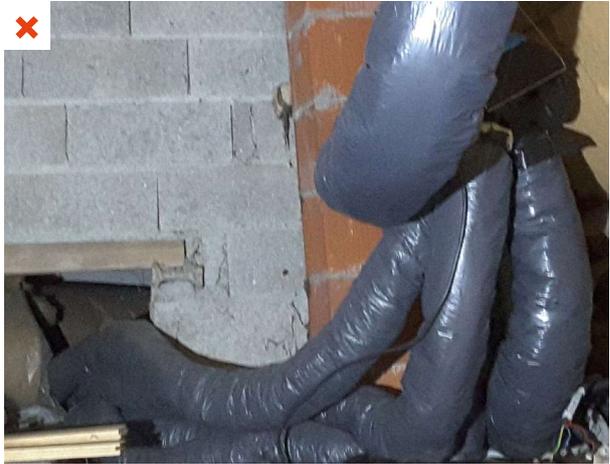
- Le réseau d'extraction, réalisé en gaines souples, présente plusieurs défauts tels que des écrasements et des points bas.

Les réseaux souples raccordés au caisson présentent tous un point bas, favorisant l'accumulation d'eau en cas de condensation. L'installation a été réalisée, dans ce cas, en un temps très court. ©AQC

- Ajuster la tension ou le supportage des gaines souples pour supprimer les points bas.
- Supprimer les colliers trop serrés et les remplacer.

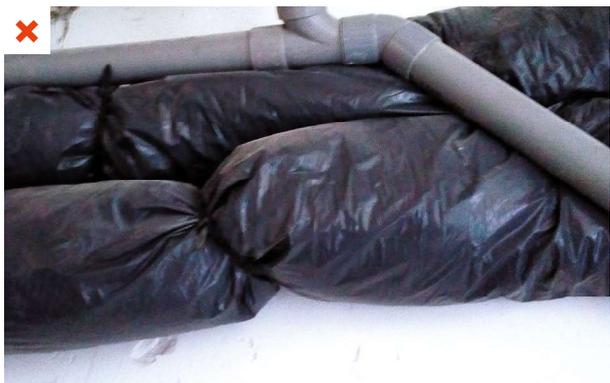
Les colliers installés pour maintenir la gaine souple contre le mur sont trop serrés et réduisent le diamètre de passage de l'air. ©AQC

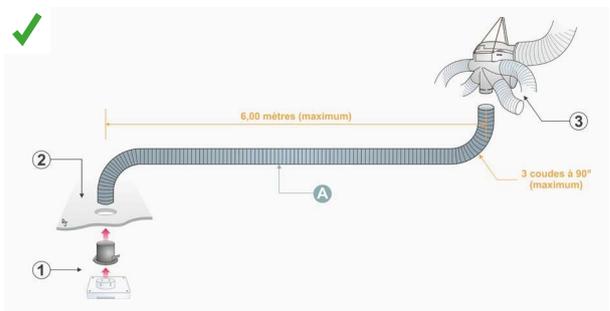
Sur ce schéma, il est rappelé les bonnes pratiques à respecter en termes de longueur (6m) et d'angles (3 coudes à 90° maximum) lors de la mise en œuvre d'un réseau souple. ©Cereima-Romuald Jobert

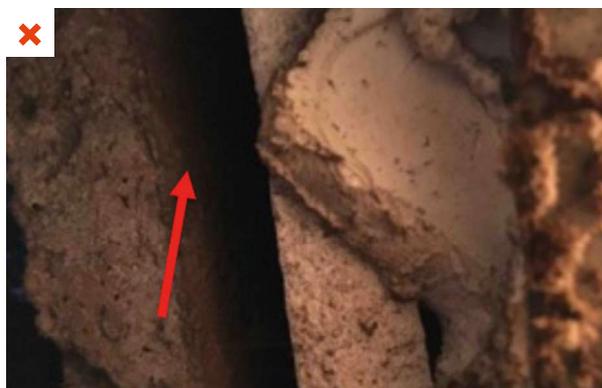
- Les conduits de ventilation naturelle existants présentent des défauts d'étanchéité à l'air ou leur section est obturée par des objets.

L'espace entre la paroi support de la bouche d'extraction et le conduit vertical de type Shunt ne permet pas d'assurer une continuité de l'étanchéité à l'air du réseau. @Air efficience

- Réaliser le ramonage du conduit.
- Corriger les défauts d'étanchéité à l'air et, si l'état du conduit le nécessite, réaliser un tubage ou un chemisage selon les règles de l'art.

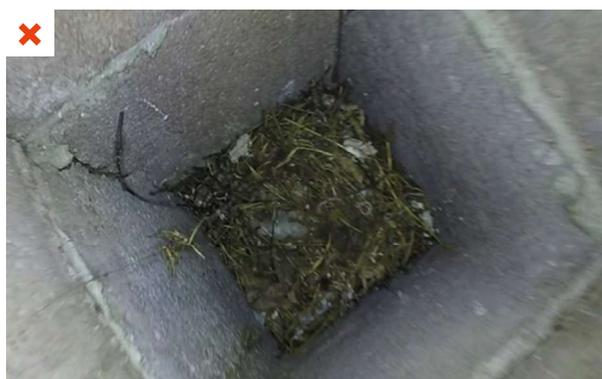
- Obturation des conduits par l'accumulation de feuilles d'arbres, la présence de nids...
- Réalisation de travaux antérieurs sur les conduits existants ayant pu altérer leur fonction.

Le conduit existant est obturé par des feuillages (nid d'oiseau), ce qui ne permet pas l'extraction de l'air vicié des logements raccordés en dessous de l'obturation. @Air efficience

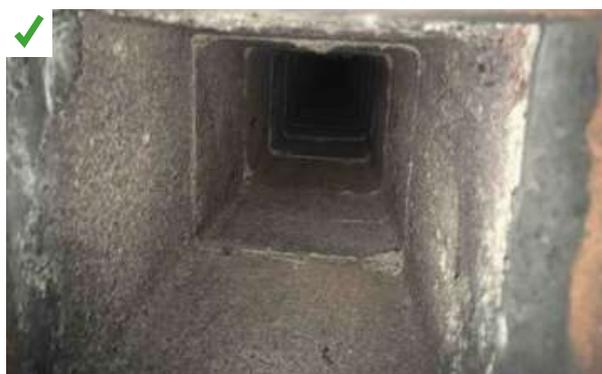
L'objet obturant partiellement le conduit, identifié et localisé lors de l'inspection vidéo, a été retiré. @Air efficience

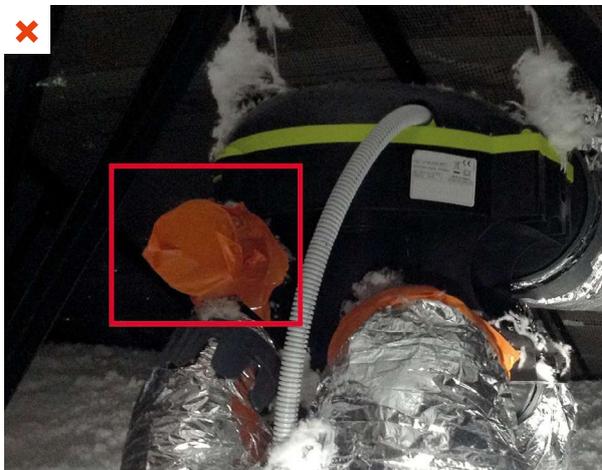
- Le caisson d'extraction présente des défauts dans sa mise en œuvre, notamment l'absence de désolidarisation et la non obturation des piquages inutilisés.

Le piquage non utilisé sur le caisson a été obturé avec de l'adhésif de chantier au lieu d'un bouchon adapté. ©AQC

- Désolidariser le caisson du bâti en le suspendant ou en installant des plots anti-vibratils.
- Mettre en place des bouchons adaptés pour obturer les piquages non utilisés.

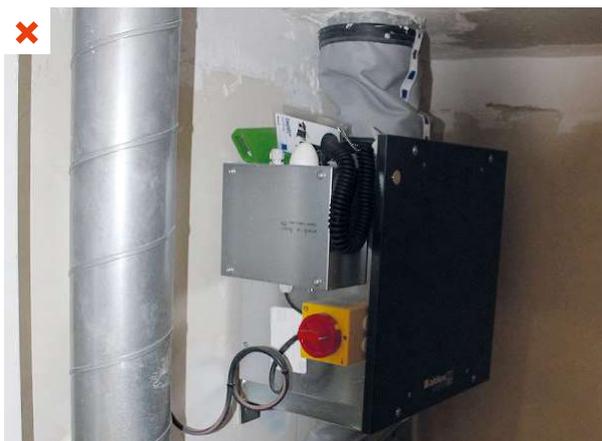
- Inconfort acoustique : l'absence de désolidarisation entraîne des vibrations.
- Diminution de la pression délivrée par le caisson d'extraction due aux piquages non obturés.
- Risque pour la qualité de l'air intérieur.

Le caisson simple flux est directement fixé sur le mur et n'est pas désolidarisé. ©AQC

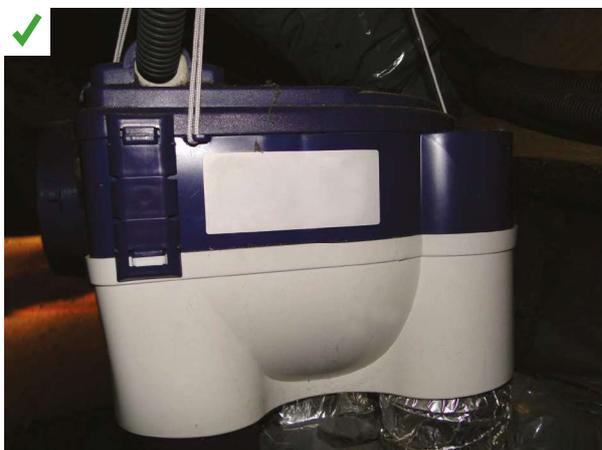
Le caisson d'extraction est désolidarisé du bâti puisqu'il est suspendu à la charpente. ©AQC

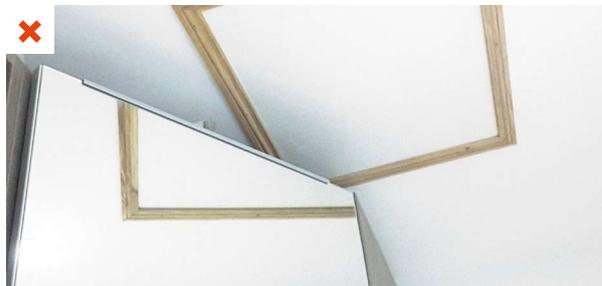
- L'accès au caisson de ventilation est difficile voire impossible.

Dans ce logement, un dressing a été installé par l'habitant sous la trappe d'accès au caisson d'extraction. Celle-ci étant vissée, le dressing empêche l'accès à l'une des vis et la dépose de la trappe. ©AQC

- Libérer l'accès à la trappe de visite le cas échéant.
- Respecter les dispositions nécessaires pour rendre aisés l'entretien et la maintenance du caisson d'extraction.

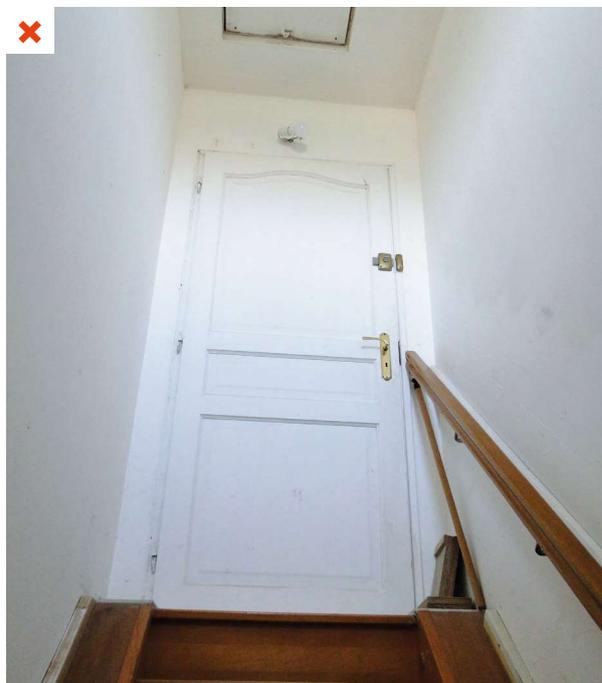
La trappe d'accès au caisson est située au-dessus d'un escalier. De ce fait, il est compliqué et dangereux d'y déployer une échelle pour y accéder. ©AQC

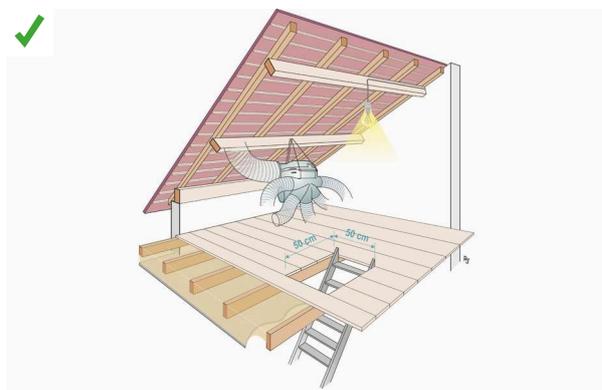
Le schéma ci-dessus illustre les bonnes pratiques pour un accès facile, éclairé et sécurisé au caisson de ventilation.

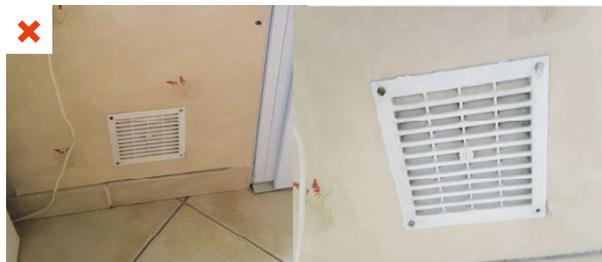
- Les entrées d'air existantes avant rénovation sont toujours présentes.

L'ancienne entrée d'air située dans la cuisine n'a pas été obturée lors de la rénovation, ce qui perturbe la bonne circulation de l'air dans le logement. ©AQC

- Obturer définitivement les amenées d'air parasites identifiées.

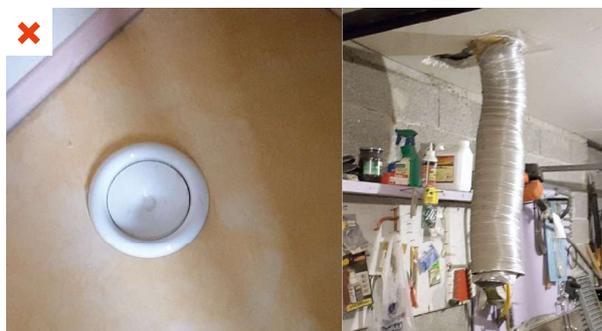
Dans cette pièce, un ancien conduit d'air est toujours présent et entraîne une entrée d'air parasite provenant du garage situé en sous-sol. En plus d'altérer le bon fonctionnement du balayage, de l'air pollué peut entrer dans la pièce. ©AQC

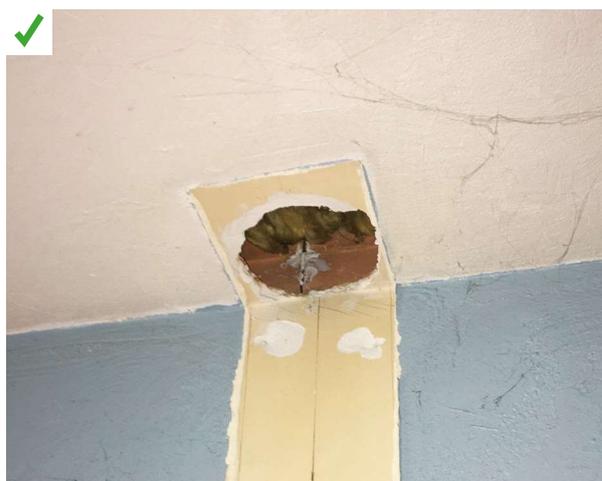
Le passage d'une ancienne gaine de ventilation a été identifié, isolé et va être rendu étanche à l'air. ©AQC

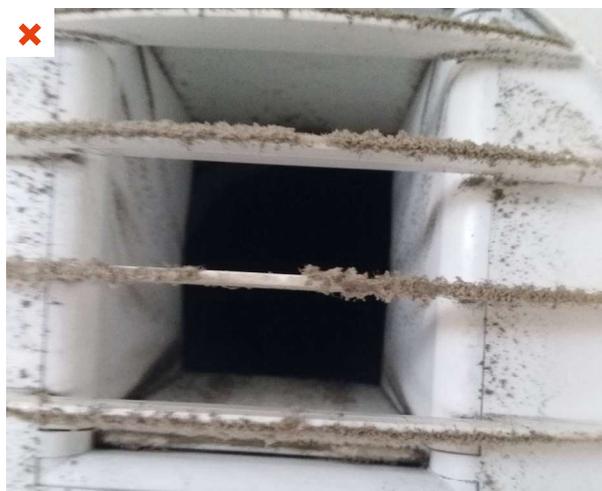
- Absence d'entretien des bouches d'extraction et du réseau aéraulique.

Cette bouche d'extraction de cuisine est encrassée. Aucun entretien n'est prévu. ©AQC

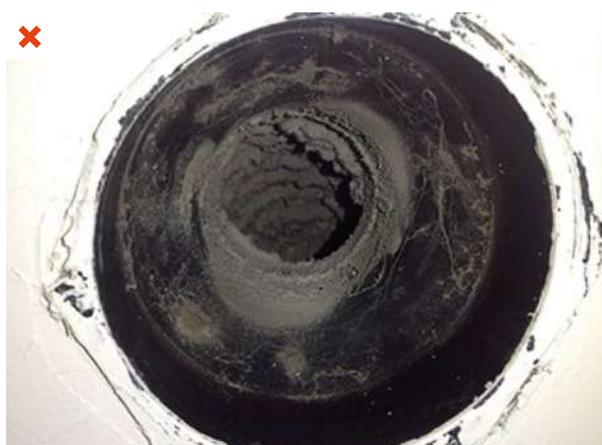
Le conduit flexible d'extraction d'air est fortement encrassé. Le nettoyage du réseau est difficilement envisageable sans dégrader la gaine. ©AQC

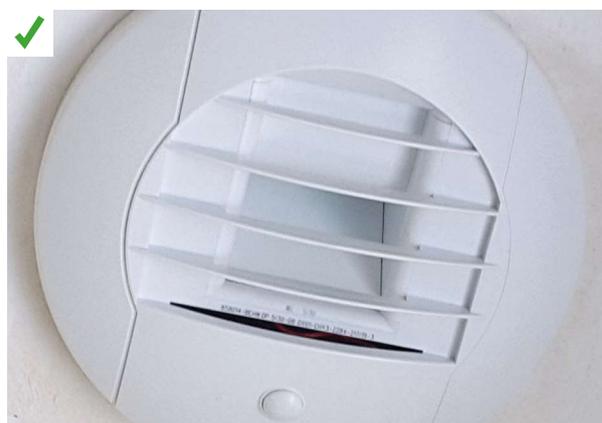
Cette bouche d'extraction a été nettoyée et ne présente aucune poussière ni salissure. ©AQC
