PÔLE
OBSERVATION

Dispositif REX
Bâtiments
performants

L'ISOLATION EN SOUS- FACE DES PLANCHERS BAS EN RÉNOVATION 12 ENSEIGNEMENTS À CONNAÎTRE

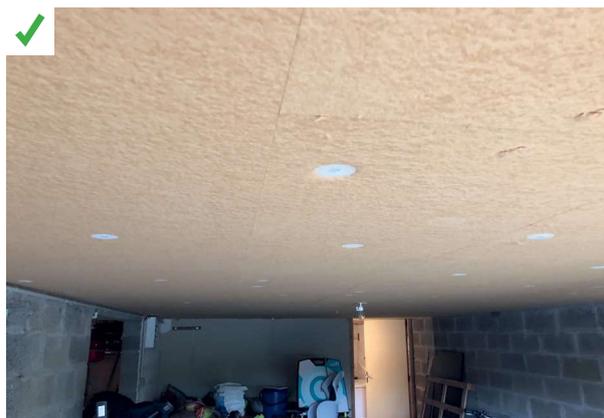
Isolation à l'aide de panneaux semi-rigides rapportés sous dalle. Panneaux posés bord à bord. ©AQC

- Privilégier l'utilisation de panneaux rainurés bouvetés ou à bords décalés quand cela est possible.
- Poser les panneaux bord à bord de façon jointive en décalant les joints.
- Réaliser une inspection visuelle en fin de pose et corriger les éventuels défauts.
- Prendre en compte, dans le calcul de la performance thermique de la paroi, les ponts thermiques intégrés au niveau des joints entre panneaux.

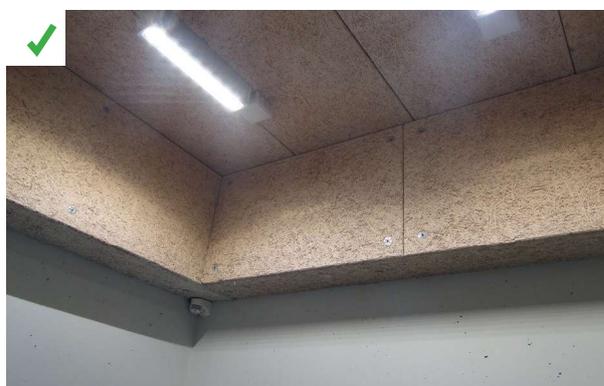
L'isolation du plancher bas est renforcée par une isolation en retombée de murs, afin de minimiser le pont thermique de liaison avec les murs extérieurs isolés par l'extérieur. ©AQC

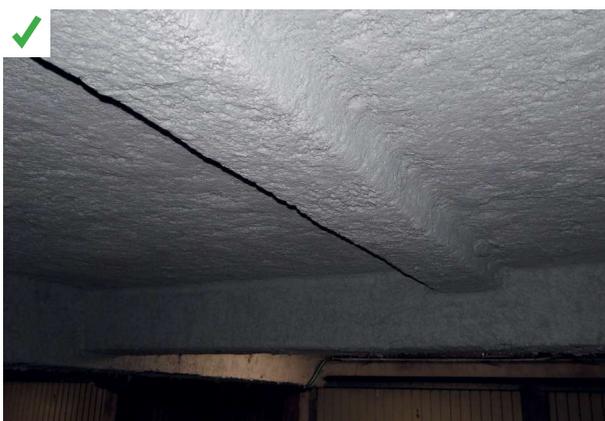
Les poutres en béton de ce garage ont été isolées sur toutes leurs faces (procédé de projection de laine minérale avec liants). ©AQC

- Isoler les poutres sur leurs trois faces ou *a minima* sur leurs retombées lorsque la hauteur sous plafond n'est pas suffisante.

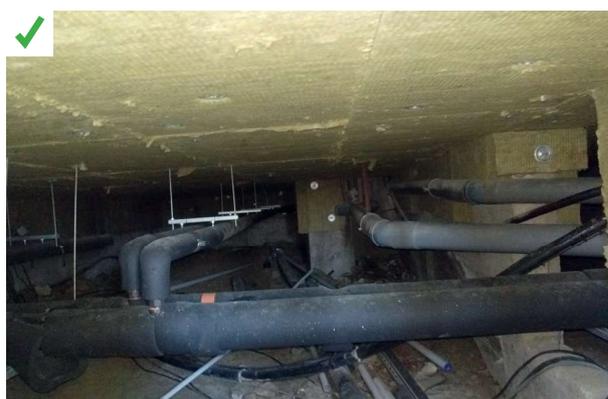
Une retombée d'isolant a été réalisée sur les refends de ce vide sanitaire. ©AQC

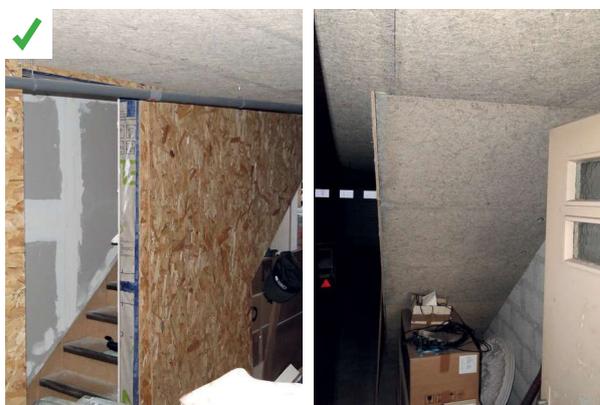
La cage d'escalier menant au garage a été entièrement isolée lors des travaux d'isolation du plancher bas. ©AQC

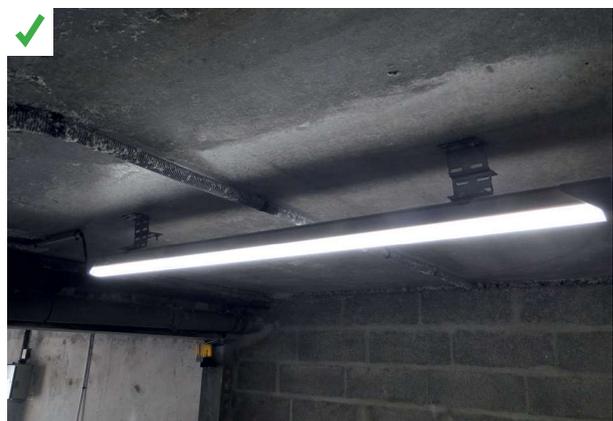
Les luminaires ont été décalés de la paroi pour permettre une projection continue de l'isolant sur toute la dalle. ©AQC

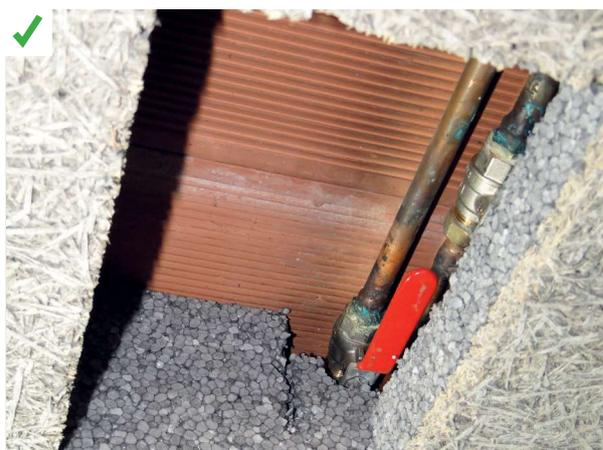
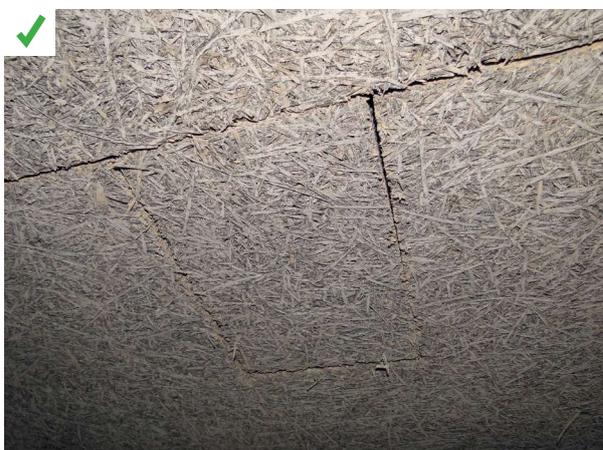
Un bouchon amovible découpé à façon a été réalisé pour permettre un accès à la vanne du réseau d'eau. ©AQC

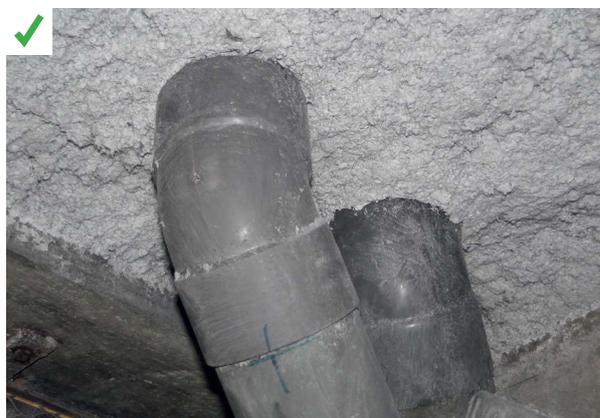
L'isolant projeté épouse la forme des conduits d'évacuation des eaux usées qui traversent la dalle. ©AQC

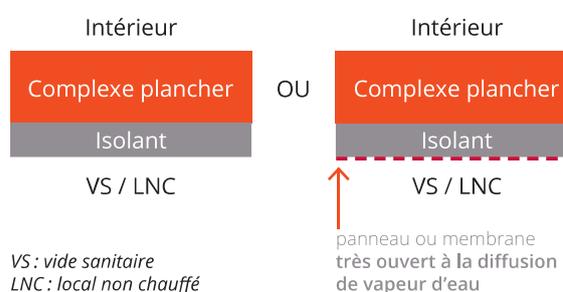
L'isolant est posé seul ou bien est accompagné d'un produit très ouvert à la diffusion de vapeur d'eau afin de ne pas bloquer la migration de vapeur d'eau à travers la paroi. ©ADEME-CSTB

- Bannir les éléments fermés à la vapeur d'eau (membrane ou panneau) entre l'isolant et le volume non chauffé.
- Bien ventiler l'espace habité pour limiter l'évacuation de l'humidité par les parois.
- Assurer une ventilation des espaces froids (vide sanitaire, cave, garage...).

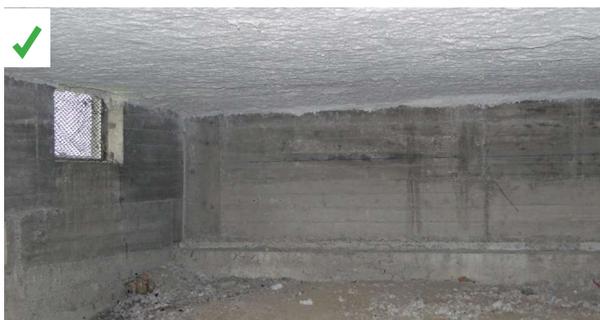
Dans ce vide sanitaire d'immeuble, le plancher bas a été isolé en sous-face par une projection d'isolant minéral, tout en conservant la ventilation traversante existante. ©AQC

- Veiller à maintenir ou restituer une ventilation permanente par un dispositif passif.
- Installer un extracteur asservi à l'humidité ou une ventilation mécanique (VMR hygro-réglable par exemple) si la conservation de la ventilation naturelle existante n'est pas possible.
- Surveiller le comportement hygrothermique du local pour anticiper les conséquences d'une humidité excessive.
- Choisir des isolants dont le domaine d'emploi est compatible avec les conditions hygrothermiques.
